## 2. 名神高速道路、中国自動車道の復旧

(3) 高速道路の復旧事例

【高架橋の上部工の落下に対する復旧事例（名神高速道路瓦木西高架橋）】

## 【高架橋橋脚の損傷に対する復旧事例（中国自動車道宝塚高架橋）】

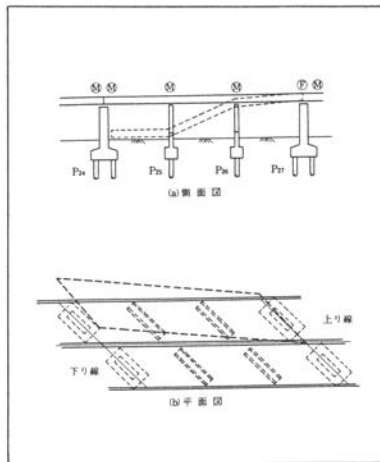
図-V.2.1 一般図 (P24~P27)

地震による激しい縦横の揺れにより、支承が損傷しロッキング橋脚が移動したこと等により、上り線の上部工が、可動端の橋脚 P24 側から外側に回転して落下し、下を走る市道を塞いだ。

橋脚 P25 は完全に倒壊したが、橋脚 P26 は傾きながらも上部工を支え、橋脚 P27 にはねじり破壊が発生した。

市道を迂回させ上部工を取り壊した後、中間のロッキング橋脚を壁式に変更し、更に、上部工を PC 床版橋として自重の軽量化を図った。

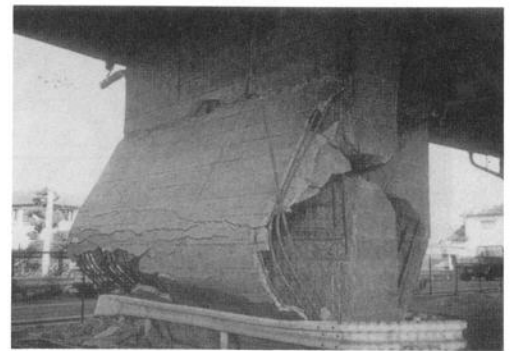
写真-V.2.1 被災状況

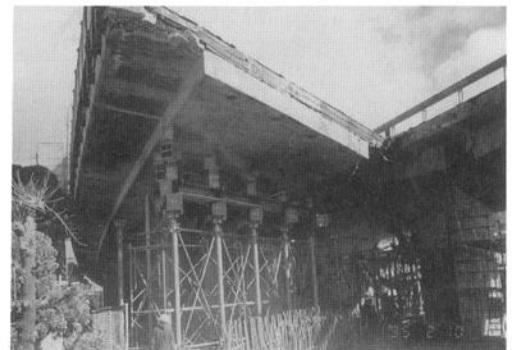
写真-V.2.2 復旧状況

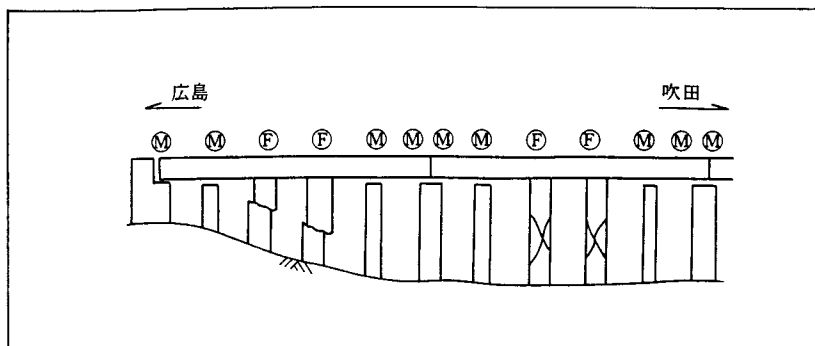
図-V.2.2 宝塚高架橋の一般図

地形の傾斜の影響で橋脚高が大きく変化しているが、特に大きな損傷は橋脚高の低い西側の固定橋脚で発生し、せん断破壊に至っている。可動橋脚は、ローラー支承のローラーが脱落し疑似固定化したため傾斜し曲げひび割れが生じた。上部工は橋脚の損傷により数十センチの沈下が生じた。

せん断破壊によって耐荷力が期待できないと判断した橋脚、および大きく傾いた橋脚では、25基の支保工を両側に組んで仮受けし、沈下した上部工をジャッキによって持ち上げる緊急対策を行った。

その後、復旧工事として、せん断破壊した橋脚を取壊して再構築するとともに、大きく傾いた橋脚はジャッキによって傾きを修正し、鉄筋コンクリートで巻き立てて補強することとした。

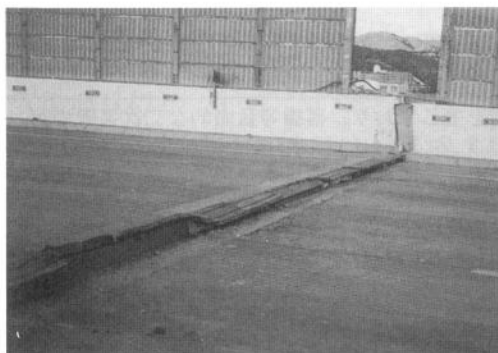
写真-V. 2.3 被災状況

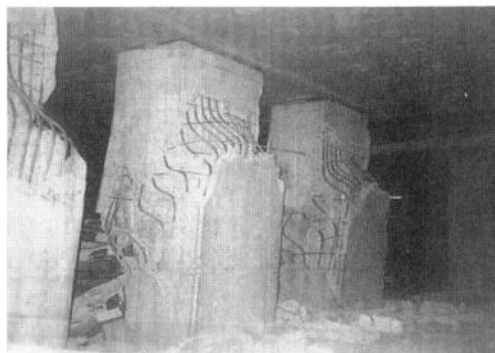
写真-V. 2.4 被災状況

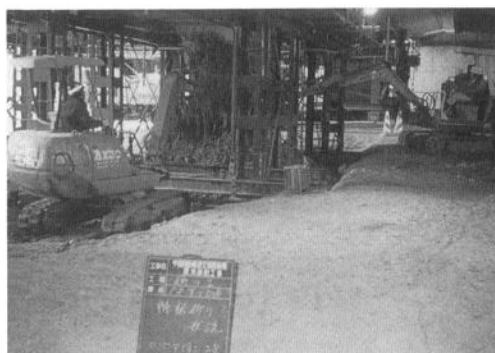
写真-V. 2.5 橋脚撤去状況

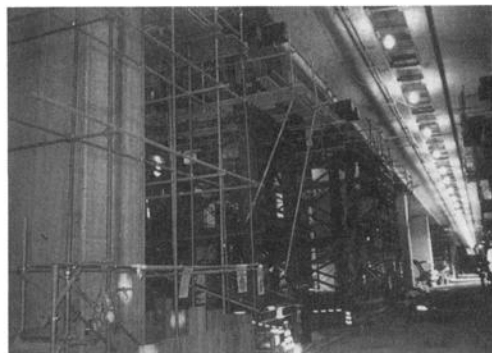
写真-V. 2.6 支保工設置状況
