## 10. 街路事業の復旧

## (4) 街路事業の復旧事例

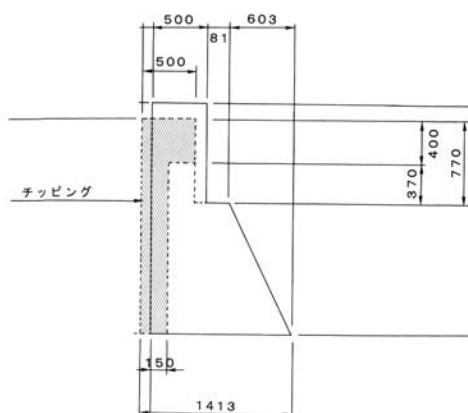
図-V. 10.1 災害復旧断面図

本被災箇所は、運河の護岸沿いで地下水が高く、地盤沈下が生じやすい場所であり、地震による側方流動、不等沈下が発生し、中島橋の側道部の重力式擁壁において、擁壁全体が民地側に傾き、各ジョイント部において数cm～10数cmの段差及び開きが生じた。

移動量が数cm～10数cmとあまり大きくなかったため、チップングとコンクリート打ち足しにより復旧を行った。

近傍に大きな振動が許されない炉を有する工場があるため、振動計を設置し、静的破碎工法によりコンクリート取り壊しを行い、チップングを行った。

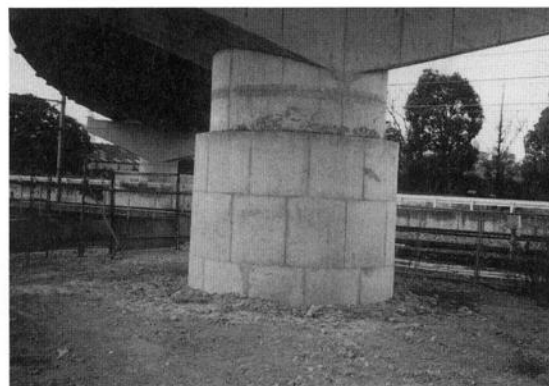
写真-V. 10. 2 復旧工事の完成

- ・橋脚 : コンクリートの剥離及びひび割れの発生
- ・擁壁 : U型擁壁、重力式擁壁10～100mm沈下  
重力式擁壁民地側へ20～150mm傾く
- ・P C桁支承 : P C桁ゴム沓の移動及び変形12箇所

橋脚のひび割れについては樹脂注入工法、また、剥離についてはR C巻立て工を選定した。

擁壁については、安定性を検討のうえ、背面増打工、高欄部嵩上げ工等必要最小限の工法を選定した。

P C桁支承部については、ゴム沓の移動以外被災が認められないので、ゴム沓の交換のみを行った。

樹脂注入工	8 m
R C巻立工	2 箇所
- ・擁壁

高欄部嵩上げ工	168m
高欄部再構築工	40m
擁壁背面増打工	7 m
- ・P C桁支承

ゴム沓の据え替え工	12箇所
-----------	------

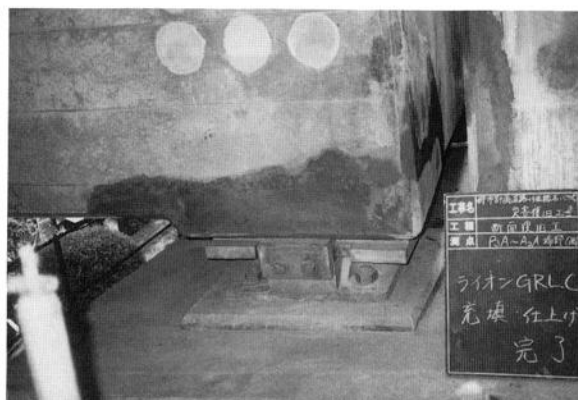
写真-V. 10.3 復旧工事の完成

鋼製可動沓でサイドブロックの変位と固定六角ボルトがせん断破壊をおこし、周辺のコンクリートにひび割れ・剥離が生じた。

上部工（PCラーメン箱桁）、下部工にひび割れが生じた。

サイドブロックは超音波・浸透深傷検査により健全であることが確認されたため、六角ボルトのみ交換した。周辺のコンクリートのひび割れ・剥離については、当該部分のコンクリートを撤去し、欠損断面の補修を行った。

上部工、下部工のコンクリートのひび割れについては、防水性の確保から幅0.2mm以上の箇所にエポキシ系の樹脂を注入した。

支承附属サイドブロック固定六角ボルト	5箇所（10本）交換
桁端補修工	7箇所（4 m <sup>2</sup> ）
ひび割れ補修	295m

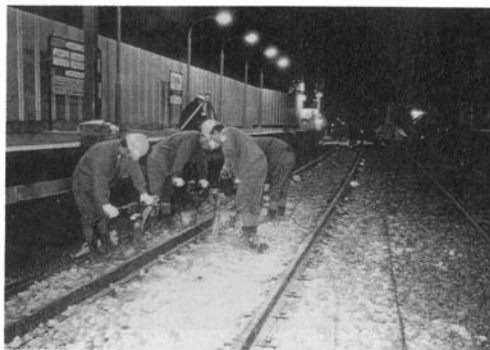
写真-V. 10.4 復旧工事中の状況  
(西宮市森具西踏切)

連続立体交差事業の仮線L=3,057mが被災した。

- ・軌道 線路の蛇行、沈下
- ・電気 鉄柱の倒壊(6基)・傾斜  
架線の切断・ねじれ・ゆるみ
- ・土木 仮駅ホームの沈下・移動  
土留工の傾斜  
橋梁下部工のクラック、支承の損傷  
保安柵の損傷、地下道のクラック

- ・軌道：軌道狂いを修正するため砕石を補充し、突き固めを行った。
- ・電気：倒壊電柱は再使用可能であったため、あて板による補強を行った。
- ・土木：ホーム沈下部は荷重軽減のため軽量コンクリートで嵩上げた。  
土留工は転倒防止のためタイケーブルを施工した。

- ・軌道：軌道扛上、道床突き固め、軌道整備
- ・電気：鉄柱復旧、電線類張力調整、部品交換
- ・土木：ホーム嵩上げ・移動修正・クラック補修・タイル補修、土留工補強、橋梁下部工補修・支承部補修、保安柵取り換え、地下道クラック補修

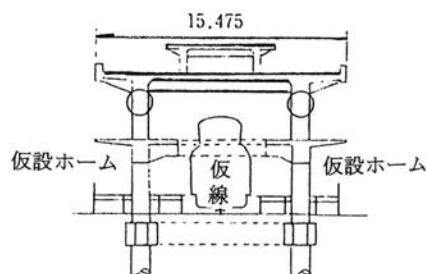
図-V.10.2 標準断面図

高架本体工事施工中に被災し、主に直上施工の単柱高架橋の柱に損傷を受けた。  
また、仮線仮駅施設にも法面崩壊、線路蛇行等の被害を受け、通行不能となった。

「鉄道施設耐震構造検討委員会」での検討を踏まえた運輸省通達（平成7年2月6日付、鉄技第9号）に基づき、損傷した柱の鋼板巻立、RC巻立、樹脂注入を行った。

- ・ 鋼板巻立補修工 10箇所
- ・ RC巻立補修工 8箇所
- ・ 樹脂注入工 270 m
- ・ 断面修復工 16 m<sup>2</sup>
- ・ モルタル補修工 16箇所
- ・ 法面復旧工 1 式
- ・ 軌道整備工 425 m
- ・ 電気関係補修工 1 式
- ・ 仮駅補修工 1 式
