11. 県立公園等の復旧

(1) 明石城公園の復旧事例

【明石城石垣の復旧】

【明石城^{たつみ}巽・^{ひつじさる}坤櫓の復旧】

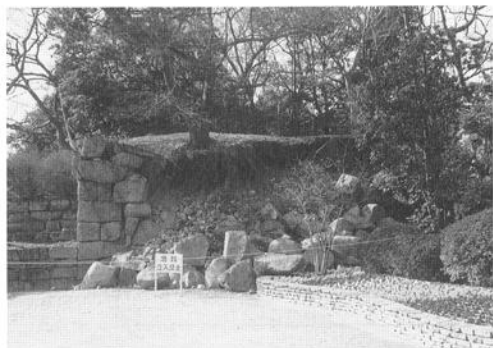
明石公園に残る約20,000㎡の城石垣のうち二の丸北面で約380㎡が崩壊したのをはじめ、東の丸、薬研堀北、稲荷廊南面で崩壊やはらみが発生するなど全体で14箇所、2,666㎡で緊急に修復すべき箇所が生じた。

写真-V. 11. 1 石垣の被災状況

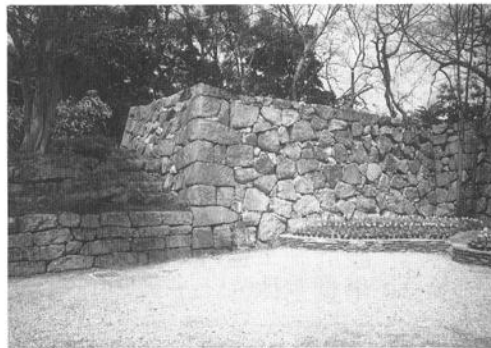
写真-V. 11. 2 復旧工事の完了

一般的に城石垣は史跡として文化庁の補助により修復を行っている。しかし、明石公園の城石垣は他の公園施設との関係から史跡指定を受けていなかったため、建設省所管都市災害復旧事業の採択を受け復旧工事を行うこととなった。指定史跡ではないものの、当石垣は県下有数との文化財関係者の評価が高く、また重要文化財の櫓とともに明石の顔として広く県民に親しまれていることから、復旧工法は文化財修理と同等の伝統的城石積（空積）を採用し復旧工事を進めている。

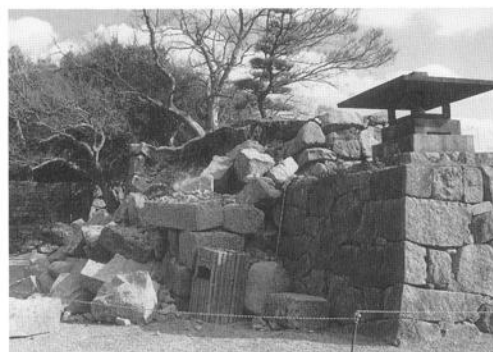
写真-V. 11. 3 石垣の被災状況

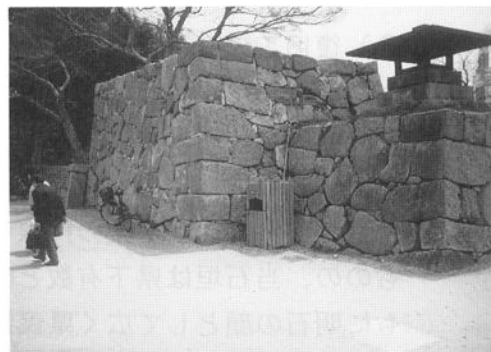
写真-V. 11. 4 復旧工事の完了

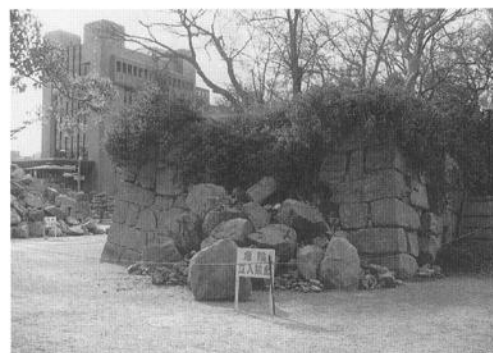
写真-V. 11. 5 石垣の被災状況

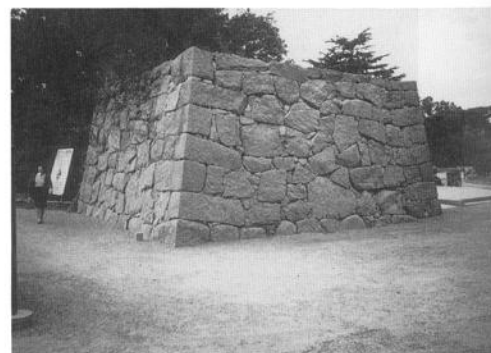
写真-V. 11. 6 復旧工事の完了

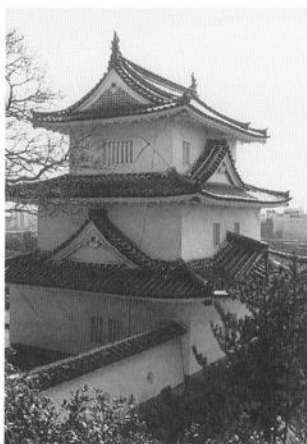
国指定の重要文化財である巽・^{たつみ} 坤櫓^{ひつじさる}は土台部分の石垣の不等沈下により柱等の軸組がゆがみ、巽櫓は北に、坤櫓は南西に傾き、大壁の漆喰が剥離した。また、櫓に附属する土塀のかなりの部分が崩壊した。土台部分の石垣については、大規模な変形は免れたものの、かなりの数の角石や天端石が破損した。

写真-V. 11. 7 曳屋前の坤櫓

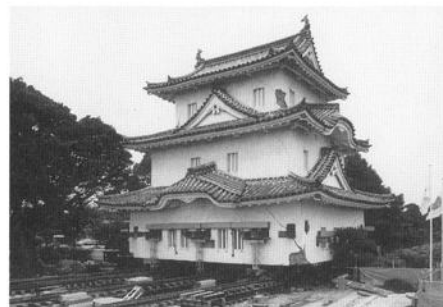
写真-V. 11. 8 曳屋工事中の坤櫓

今回の修理に先立ち、両櫓を詳細に調査したところ、石垣は角石の損傷が激しく修復の必要があるものの、櫓本体については被害が予想以上に少ないことが分かった。このため、文化財として江戸時代の技法の残る現状での保全が重要であるとの意見から、城郭では初めて「曳屋工法」を採用した。これは櫓を移動させたあと土台部の石垣を修理、再び櫓を元に戻し、軸組みの修正や壁、土塀等の修復を行うものである。
