## 2-2 グレージング形式によるガラスの被害状況について

### 2-2-1 構面一体形式

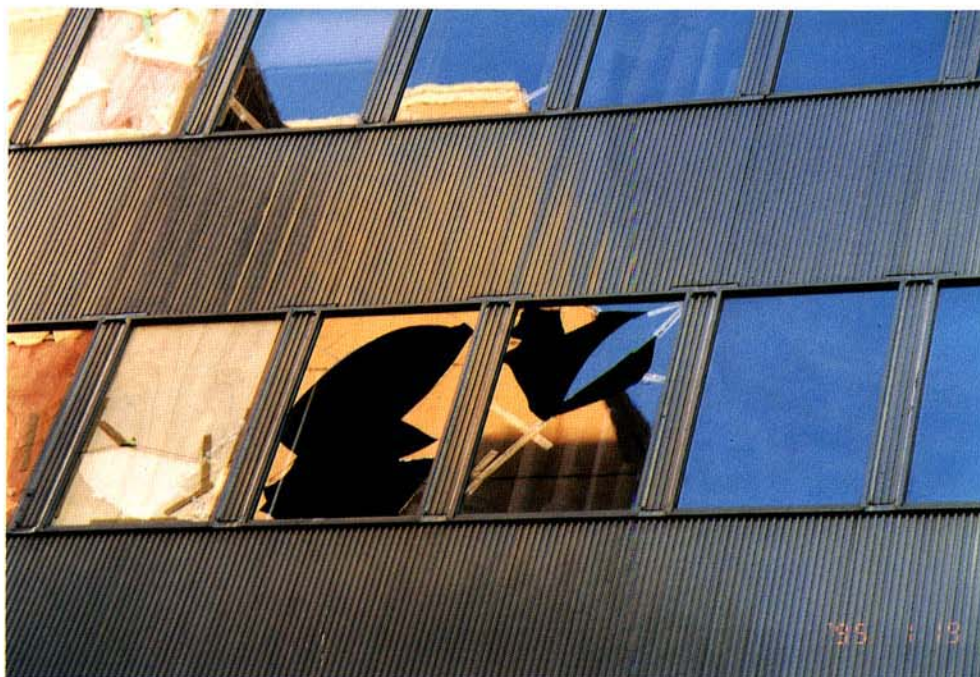
写真 2-2-1-1 構面一体形式の窓ガラス被害例

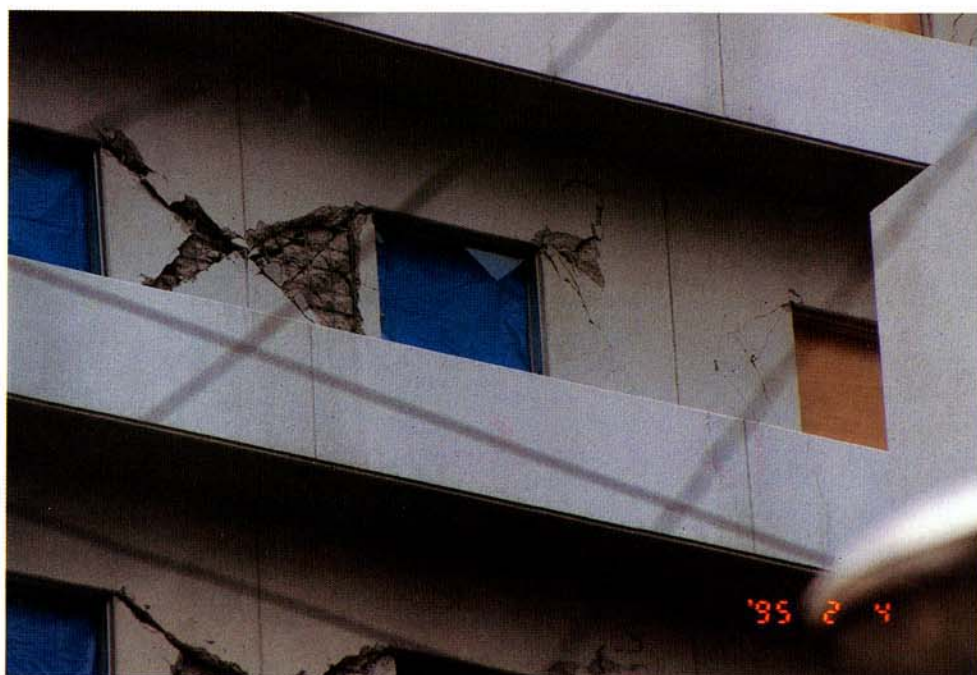
写真 2-2-1-2 壁面、独立窓共被害を受けている例

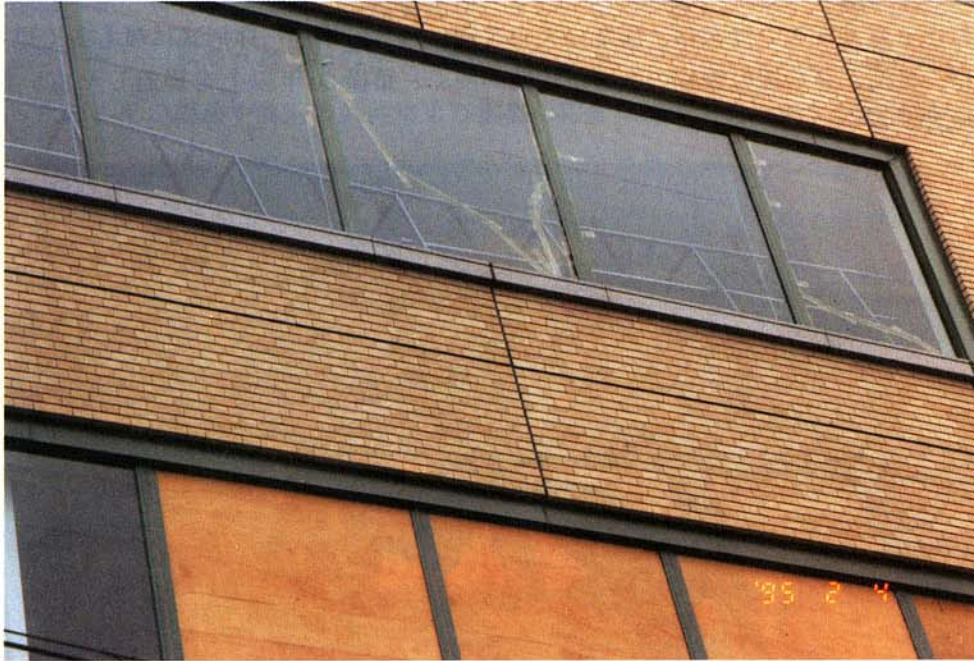
- ① 弾性シーラントで取付けられたFixタイプの窓ガラスにおいて、同じ建物内でも大面積のガラスに限って今回の大きな地震の揺れによる変位を吸収できずに破損している例が見られた。

写真 2-2-1-3 Fixタイプ窓ガラスの被害例

以上の結果より、構面一体形式の窓ガラスについては、十分なクリアランスを確保して弾性シーラントで取付け、できれば周辺枠部で建物の揺れによる変位が吸収できるような設計であることが好ましい。

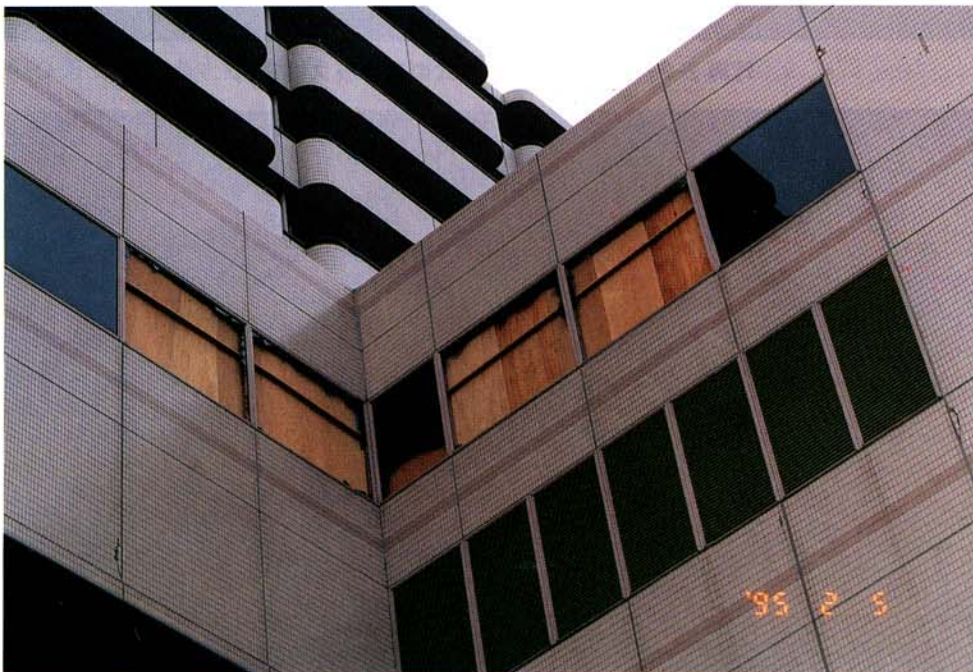
写真 2-2-1-4 Fixタイプ窓ガラスの被害例

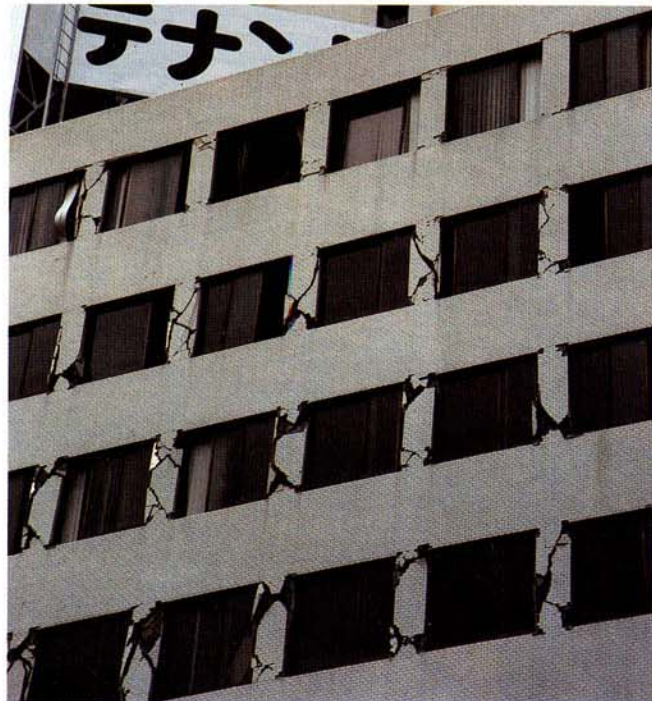
- ② グレージングビードや弾性シーラントで取付けられた可動タイプの窓ガラスにおいて、可動部と外枠との隙間によって揺れによる変位を吸収するために、壁面には亀裂が大きく入っていても窓ガラス自体は被害が少ないという例が見られた。

写真 2-2-1-5 壁面は被害、窓ガラスは無被害の例

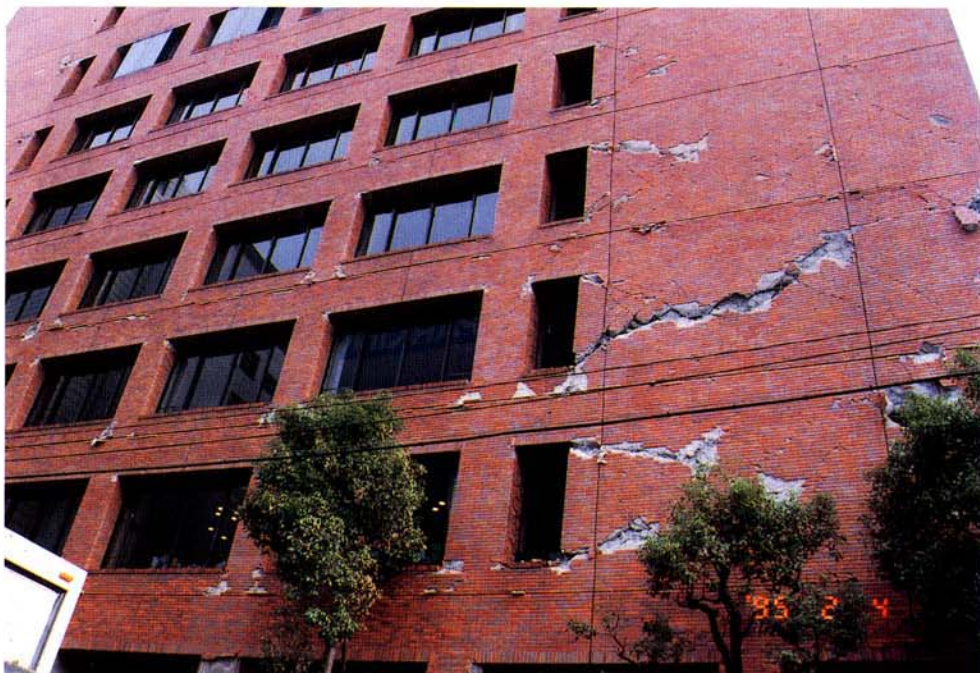
写真 2-2-1-6 壁面は被害、窓ガラスの被害は少ない例

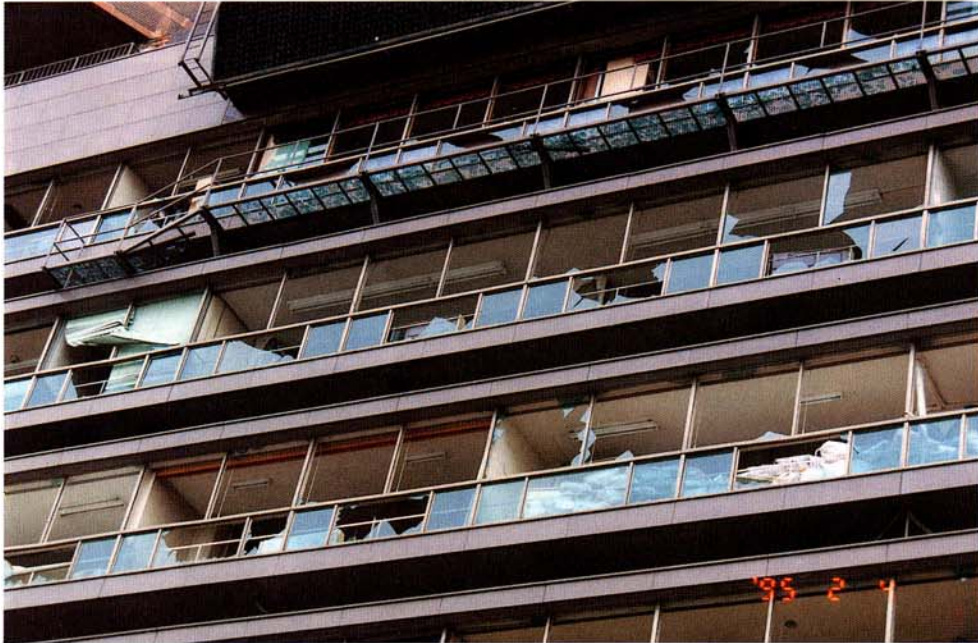
一方、構面一体形式で建てられた古い建物の窓ガラスは、枠と一体化したスチールサッシに硬化性パテ（1978年以降網入り板ガラス以外は使用禁止）で取付けられている場合が多く、揺れによる変位を吸収できずに損傷する可能性が高い。このような窓ガラスに被害が集中しているという事実は、過去のいずれの地震の際にも確認され、今回の地震調査においても確認された。

写真 2-2-1-7 パテ施工の窓ガラス被害例

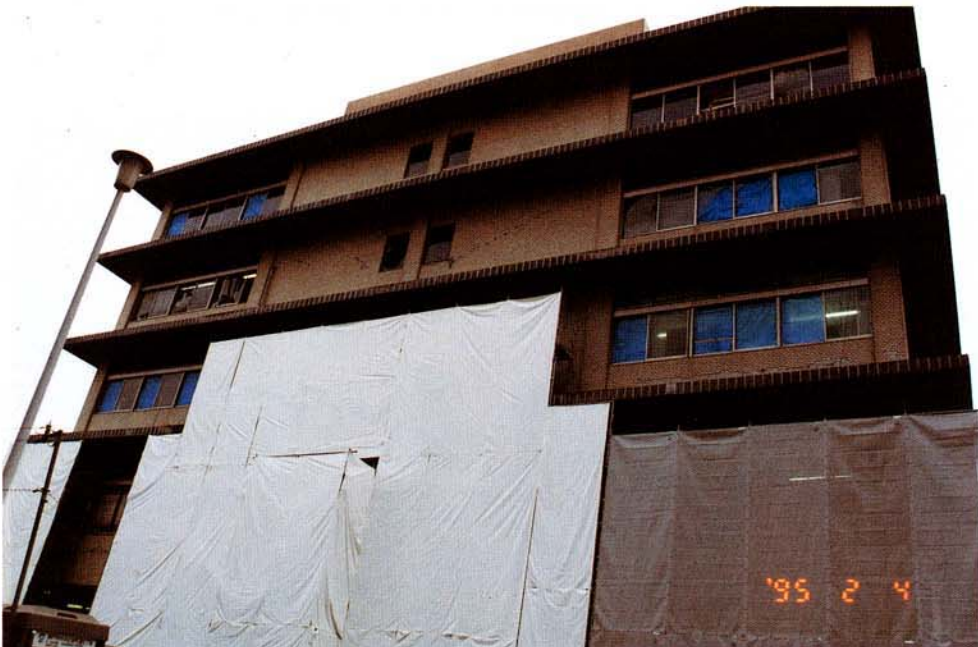
写真 2-2-1-8 パテ施工の窓ガラス被害例
