2-2-2 カーテンウォール形式のガラスの被害状況

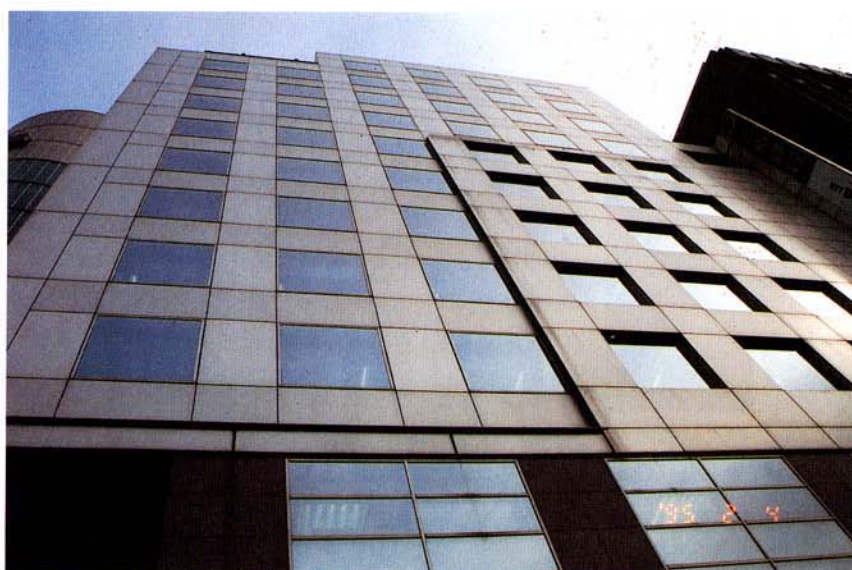
写真 2-2-2-1 無被害のパネル方式例

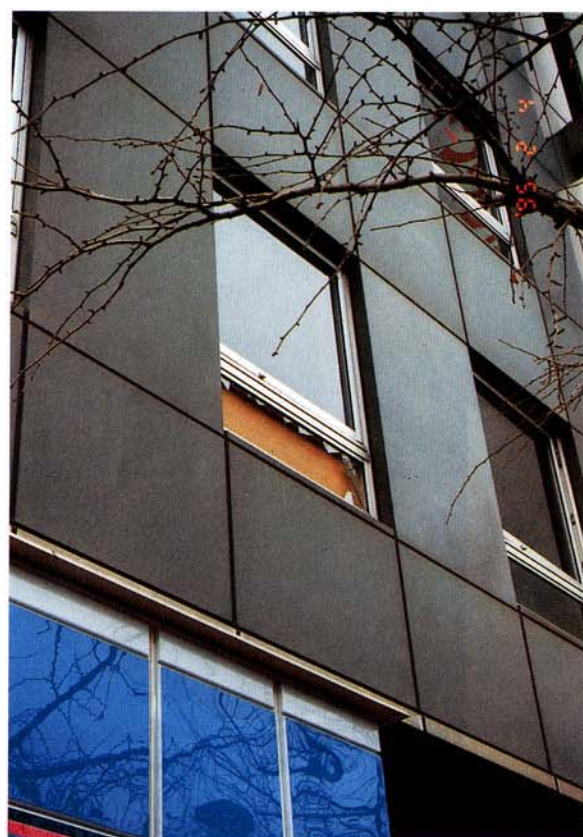
メタル系のカーテンウォールは、独立窓タイプのパネル方式と総ガラス張りが可能となる方立方式に分類される。どちらの方式も、激震地において、建物の構造にまで被害がおよんでいそうな物件の、ほんの一部にガラスの破損した例が見られたが、全体的には、被害は非常に少ないといえる。

写真 2-2-2-2 独立窓の破損例

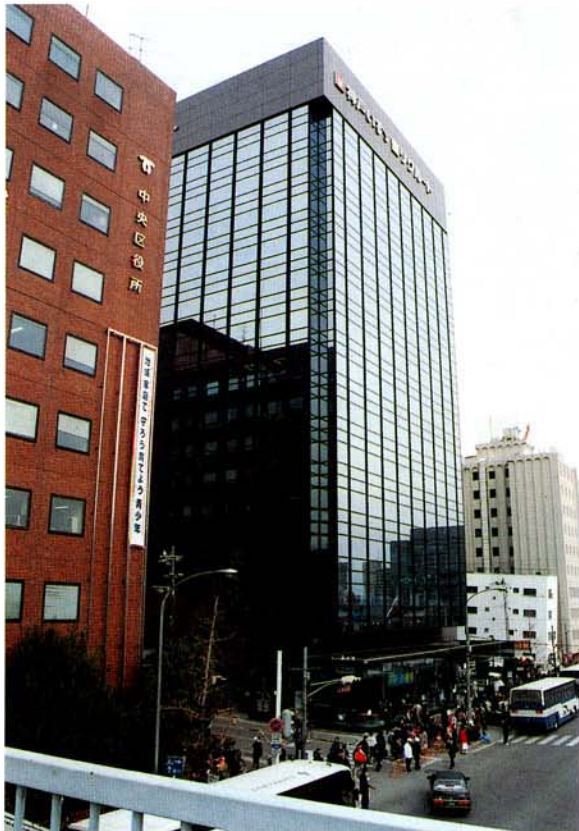
写真 2-2-2-3 ガラスの被害のない方立方式

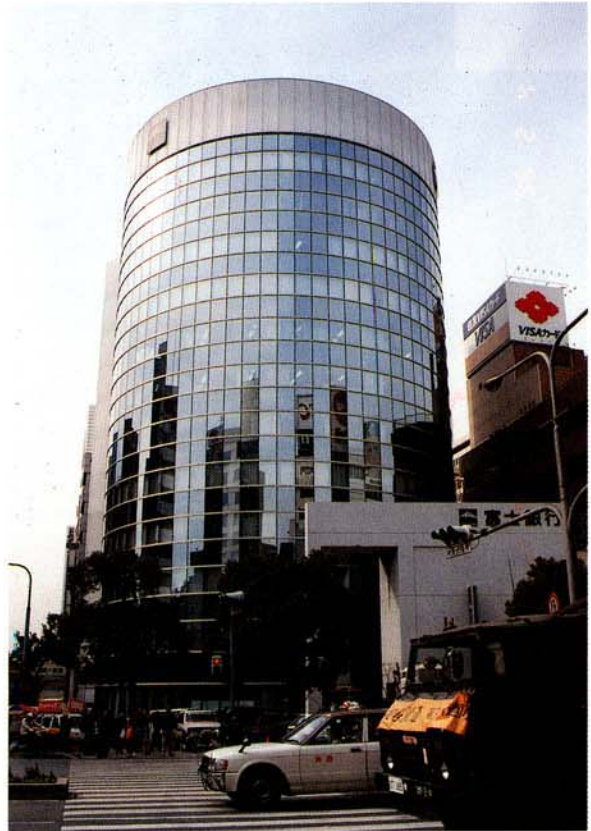
写真 2-2-2-4 ガラスの被害のない方立方式

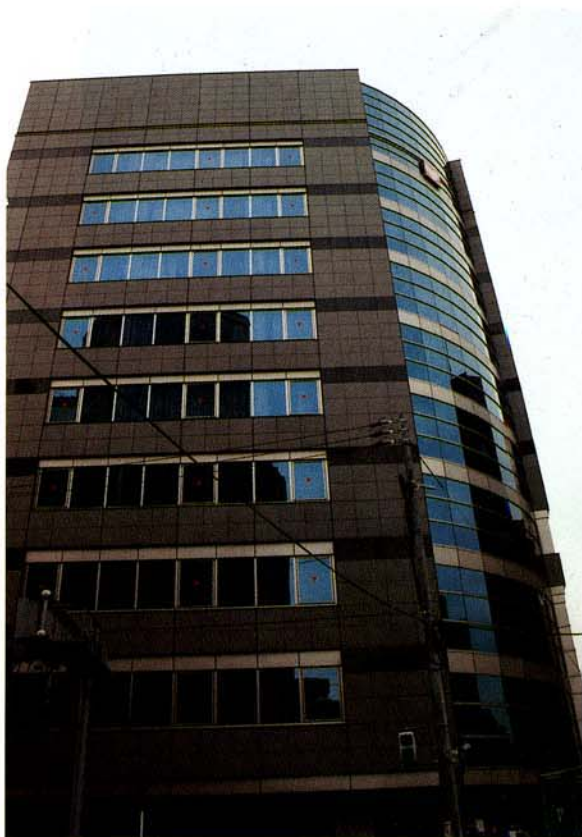
写真 2-2-2-5 無被害の横連窓

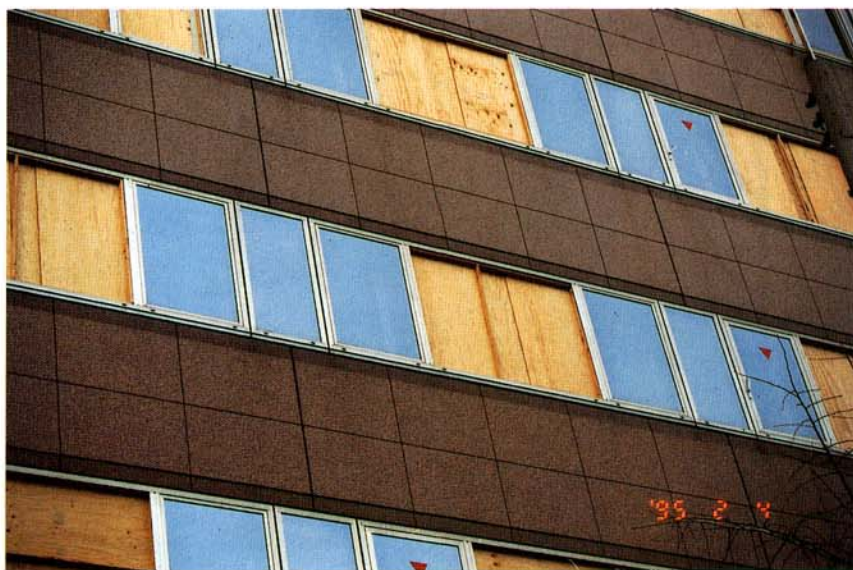
PC系のカーテンウォールは方式によって、被害状況が異なる。独立窓タイプのパネル方式の被害は非常に少ない。これに対して、スパンドレル方式の横連窓のタイプに、構面一体形式のものほどではないが、被害が多く見られた。特に、開口部が嵌め殺しのものに被害が集中していた。

写真 2-2-2-6 横連窓の破損例

しかし、その中でコンクリート系の横連窓タイプに、被害が集中していることが注目される。このタイプは、カーテンウォールと言えども、構面一体形式の横連窓と同じように、層間変位を開口部の高さで吸収せざるを得ず、その結果、ガラスに大きな変形が生ずることが予想される。今後、このようなタイプの開口部を採用する際には、ガラスとサッシの間のクリアランスを大きくとる等の配慮が必要である。

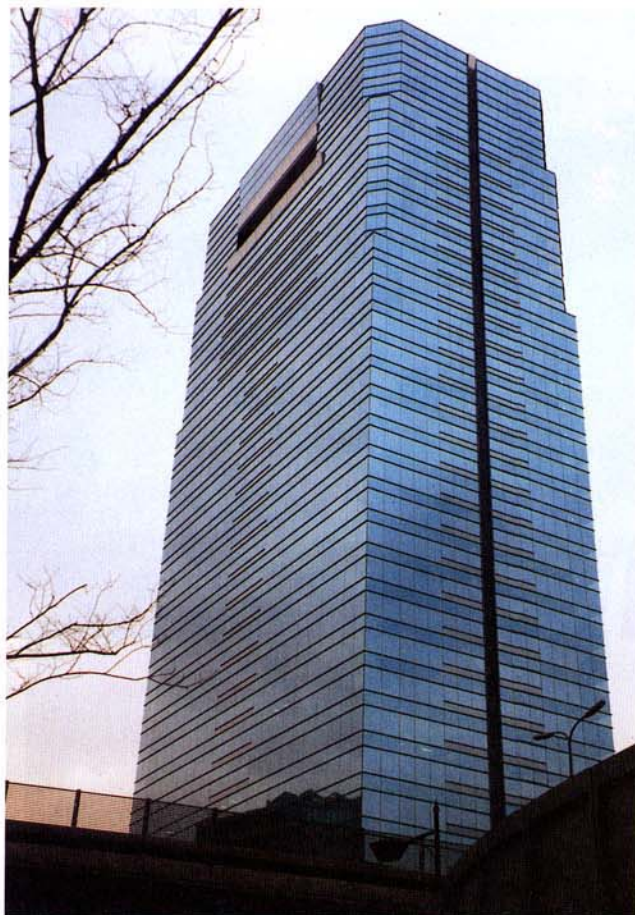
写真 2-2-2-7 ガラスの被害のない
SSGカーテンウォール

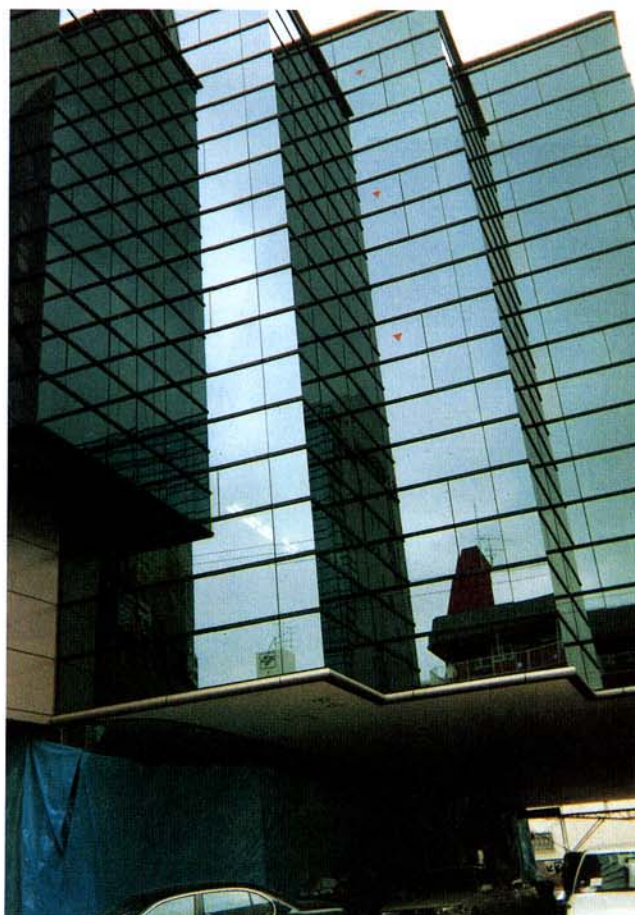
SSGカーテンウォールは、メタルカーテンウォールのマリオンタイプの特例ともいえる。今回の調査を行った範囲では、SSGカーテンウォールのガラスの破損・落下等の被害は見られなかった。また、1階部分が大きな被害を受けているのに、上部のSSGカーテンウォールは全く被害のない物件もあり、耐震安全性が実証されたといえる。

写真 2-2-2-8 1階部分の被害は大きい
SSG部の被害は認められない
