2-2-3 特殊構法のガラスの破損状況について

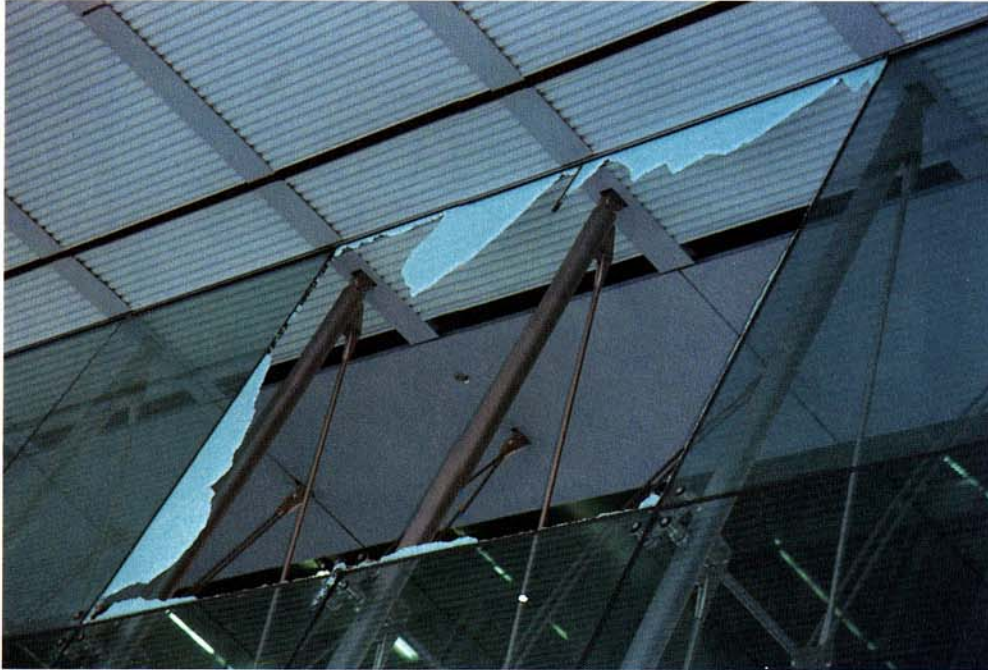
震度7クラスの地区では、ガラス支持体に変形が認められ、ガラスの一部（約300枚の内3枚）が破損した例があった。

写真 2-2-3-1 点支持構法の破損例

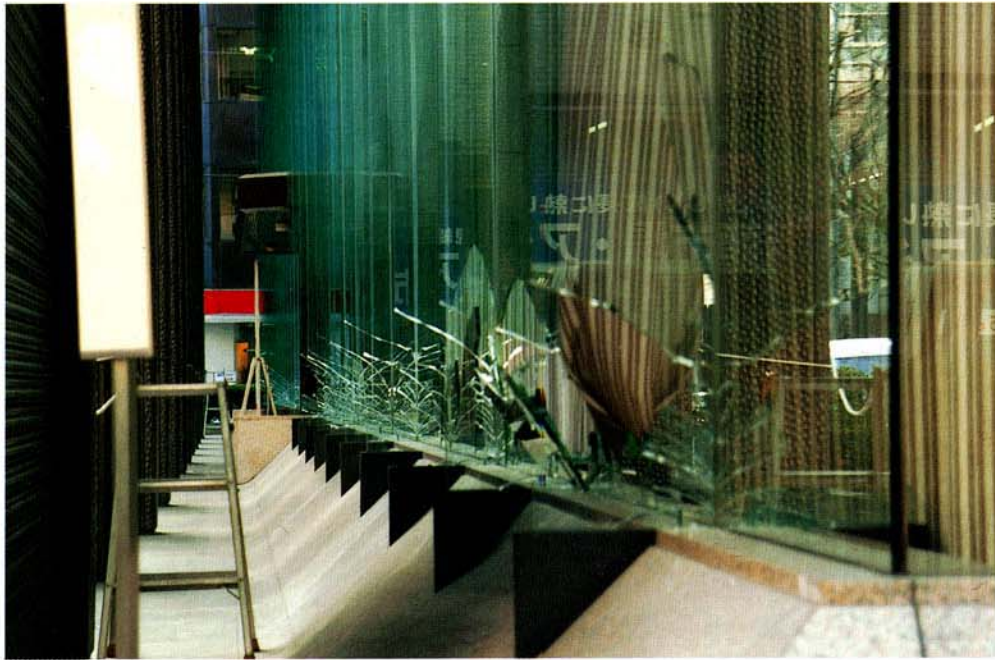
大阪地区（震度4～5）では、リブガラスを通して施工したもの（通しリブタイプ）で破損が一例だけ生じたが、その他に破損したものは報告されていない。

写真 2-2-3-2 大阪市内の通しリブタイプの破損例

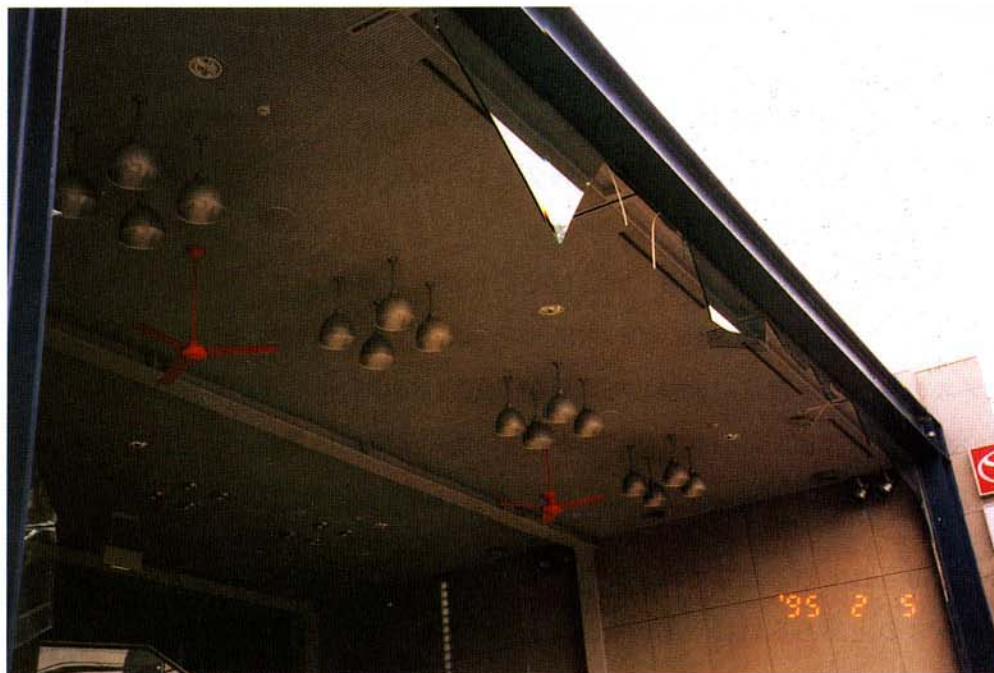
震度7の地区では、いくつか破損した例が報告されているが、特に芦屋市内の国道2号線沿いのある区域における破損が顕著であった。

その区域は特に揺れが激しかったらしく、住宅の倒壊率が際だっており、また比較的新しいビルでも損傷が大きいものが散見されるが、この地区に散在している自動車会社のショールームに施工されたガラスリブスクリーンが激しく破損している例が観察された。

この区域の破損は、これまで得られている知見*（他の地区ではそのように破損している例もある）とは異なり、面ガラスもリブガラスも全面に破損するという様相を呈している。

写真 2-2-3-3 芦屋市内の全面破損の例

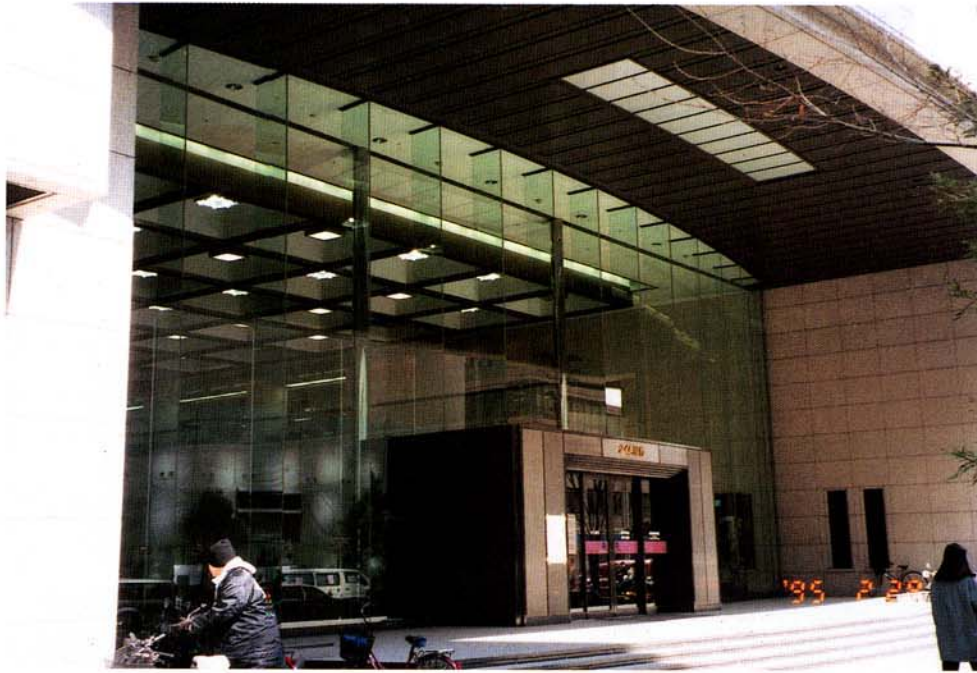
写真 2-2-3-4 三宮地区の破損なしの例

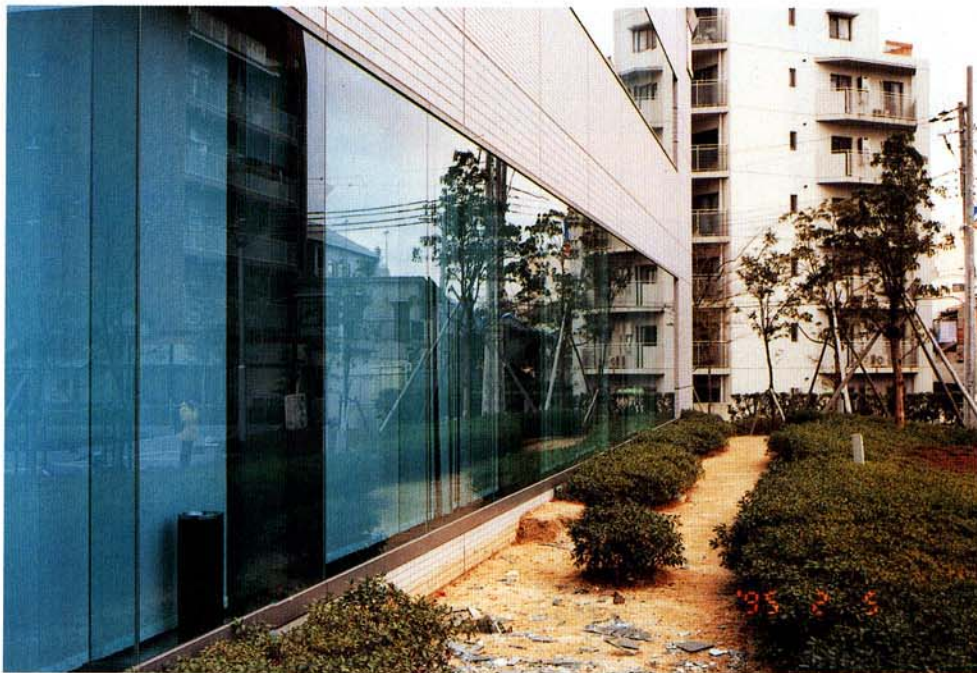
写真 2-2-3-5 芦屋市内の破損なしの例

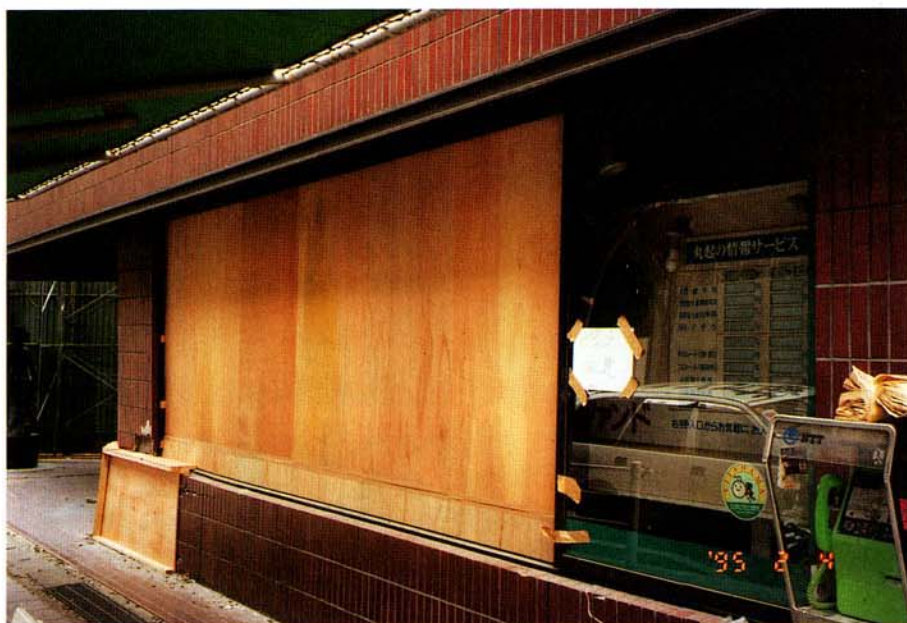
破損したものを観察すると、サッシの見付け幅がかなり細く、面クリアランスもほとんど確保されていないものが多い。中には面クリアランスがほとんど0で、シーリングが薄く三角に打たれているものもあり、ガラスとサッシが明らかに接触していると思われるものも観察された。

この部位に使用されているガラスは、ほとんどが横長タイプであり、面積が大きいので板厚が厚いものが多い。こういったガラスは、枠の変形に対して回転もスライドもしにくいため、エッジクリアランスの確保により配慮する必要があると考えられる。

写真 2-2-3-6 1階廻りの大型窓で破損した例

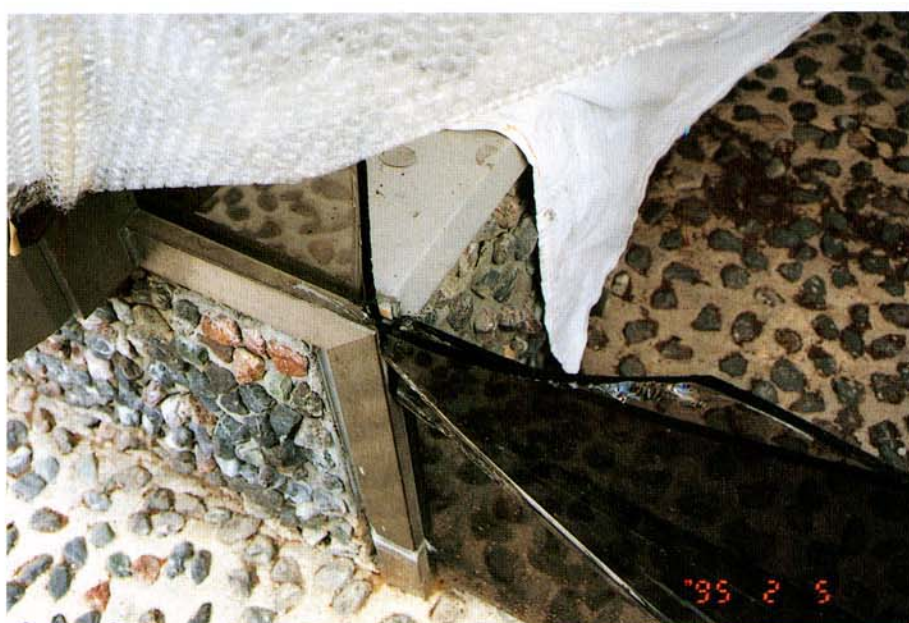
また、コーナーのガラス突きつけ部を含むものは破損するものが多く、それほど例は多くないが角を切欠いた異形のガラスを使用していて破損した例も見受けられた。

写真 2-2-3-7 角を切欠いた異形ガラスの破損例

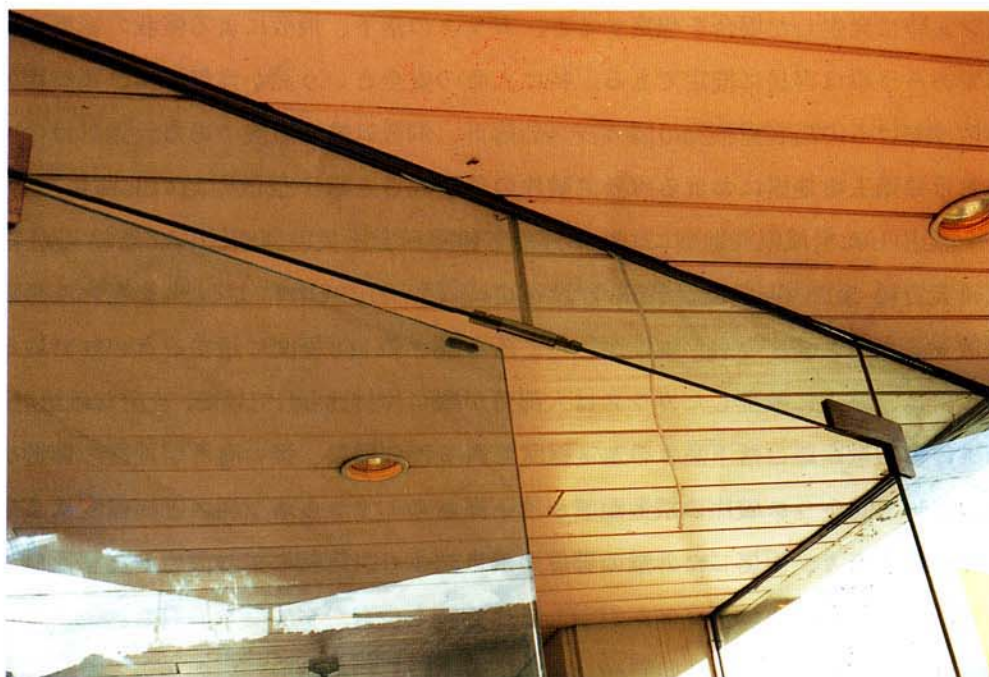
また震度7の地区では、金物の取付けを越えて変形が生じたためと考えられるが、金物ごとはずれているものも観察された。

写真 2-2-3-8 強化ガラスドアのヒンジが外れて破損した例

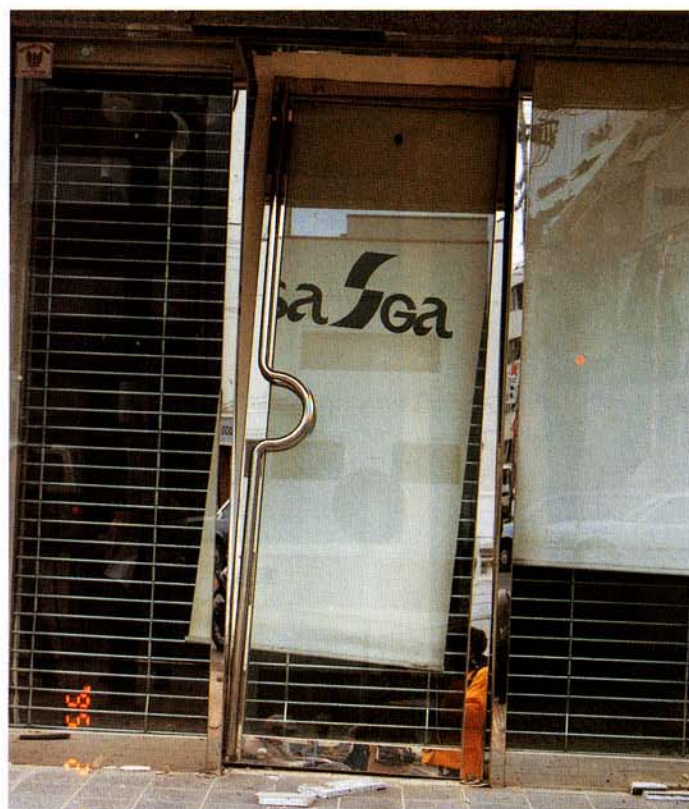
写真 2-2-3-9 枠付きガラスドアがはずれた例
