2. 2. 7 マクロ分析のまとめ

(1) 建築物被害の特性

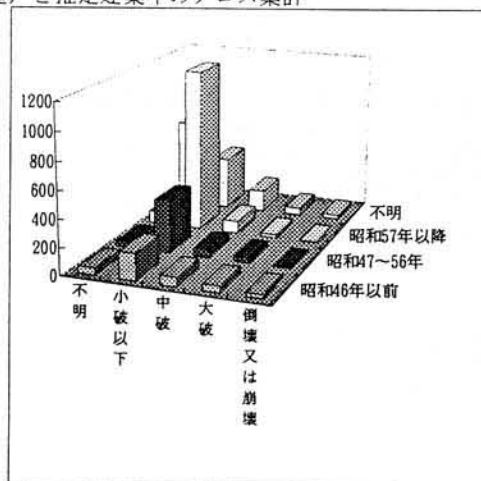
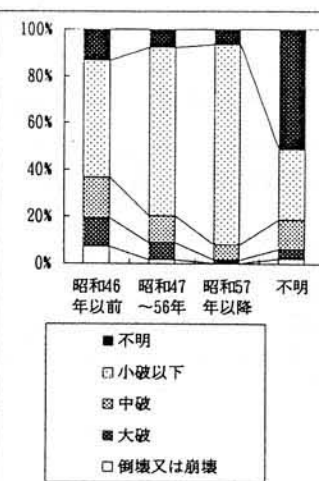
表2. 2. 6. 6 被災度ランク（構造）と推定建築年のクロス集計

建築年と被害状況の関係については、「中央区の特定の地域を対象とした悉皆調査」及び「建築業協会調査」から、昭和56年の新耐震設計法に基づく建築基準法改正以降の建築物については倒壊に至るような大きな被害は少ないのに対し、これ以前に建築された建築物の被害は大きく、その中でも特に昭和46年以前の建築物の被害が大きいことが定量的に明らかとなった。

推定建築年	被災度ランク（構造）					総計
	倒壊又は崩壊	大破	中破	小破以下	不明	
昭和46年以前	28	47	66	193	51	385
昭和47～56年	9	39	62	386	42	538
昭和57年以降	2	22	90	1197	91	1402
不明	28	53	159	386	651	1277
総計	67	161	377	2162	835	3602

このことから、現行の基準について抜本的に改正する必要はないが、既存建築物、とりわけ新耐震設計法導入以前の古い建築物の耐震性能の向上が緊急の課題であると考えられる。

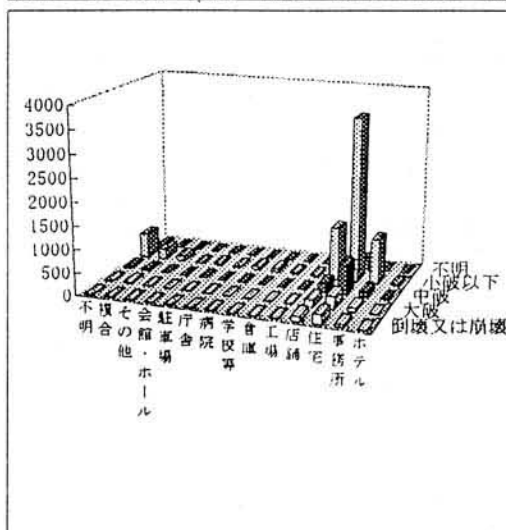
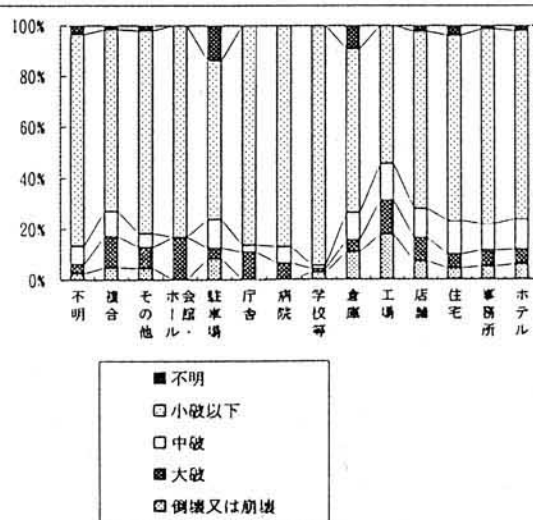
表2.2.3.4 被災度ランク（構造）と用途のクロス集計

用途種別と被害状況の関係について、用途について比較的詳細に記述されている「日本建築学会兵庫県南部地震被害調査WGによる調査」により分析したところ、ホテル、店舗、会館ホール等の不特定多数の人が集まる施設や、庁舎、病院、学校等の救援・復旧活動の拠点となる施設においても他の建築物と同程度の大きな被害が出ている。（表2.2.3.4（再掲）を参照）

被災度ランク (構造)	用途														総計
	ホテル	事務所	住宅	店舗	工場	倉庫	学校等	病院	庁舎	駐車場	会館・ホール	その他	護合	不明	
倒壊又は崩壊	3	64	308	117	12	7	2	0	0	6	0	7	15	17	458
大破	3	82	274	147	9	3	1	5	4	3	1	12	38	23	605
中破	6	128	641	185	10	7	1	5	1	8	0	8	31	47	1078
小破以下	38	972	3563	1134	37	42	70	68	32	45	5	119	223	542	6890
不明	1	17	186	39	0	6	0	0	0	10	0	3	5	23	290
総計	51	1263	4872	1622	68	65	74	78	37	72	6	149	312	652	9321

このような施設については、早急な耐震改修、補強が緊急の課題である。特に、救援・復旧の拠点となる施設については、地震があっても建築物の本来の機能を維持できるようにしていくことが必要である。

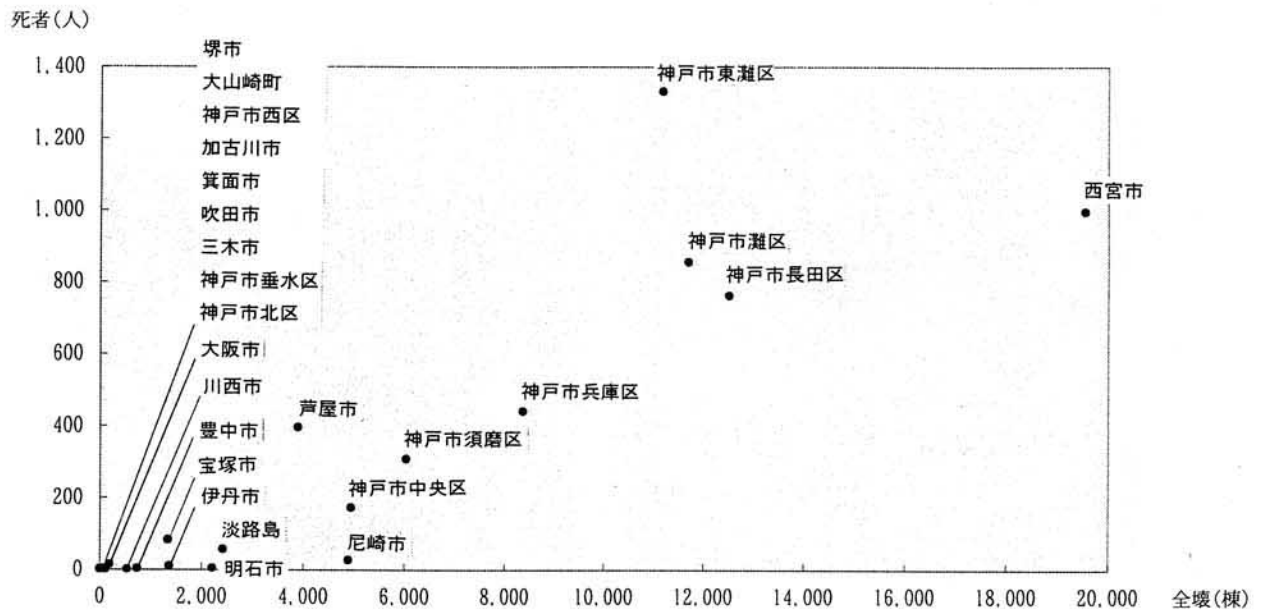
図2.2.7.1 兵庫県南部地震における住家被害と死者の関係

今回の地震は早朝であったため、死者の発生は住宅で多いと考えられる。以下に、兵庫県、兵庫県警察本部、神戸市が発表している資料に基づき、全壊棟数と死者数の関係について図を示す。全壊棟数と死者数は高い相関関係を示しているが、神戸市東灘区と芦屋市では全壊棟数に対する死者数が他の区・市等と比べて突出している。

このなかで、特に、神戸市の東灘区、灘区、長田区や西宮市等で全壊棟数も死者も多く発生しているが、これを「応急危険度判定結果分析」と比較すると、これらの地域が木造共同住宅の「危険」の比率が高い地域と一致する。（表2.2.2.4）
