第 6 章 地下構造物

(1) 地下構造物被害の概況

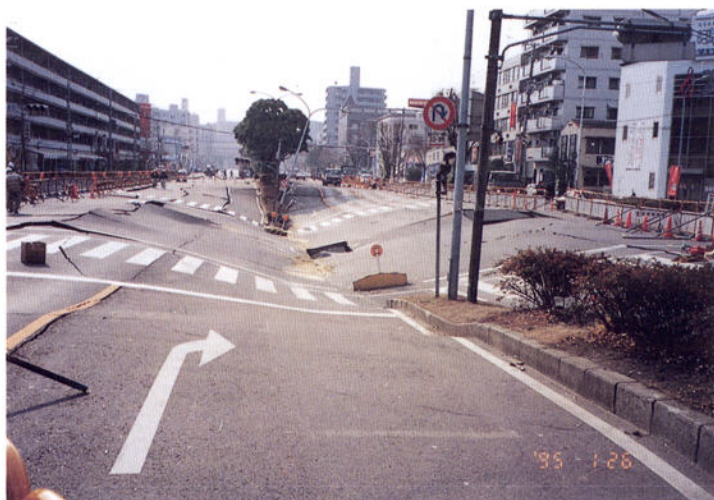
神戸高速鉄道の大開駅は、昭和30年代に開削工法で建設されたもので、ボックスラーメン構造であるが、鉄筋コンクリート造りの中柱が完全に破壊し、その上面のスラブが沈下して、地上の国道28号線が3～4 m陥没した。

写真-6.1
神戸高速鉄道大開駅
地上部
駅舎崩壊の影響で上
部を走る国道28号線
が陥没した。

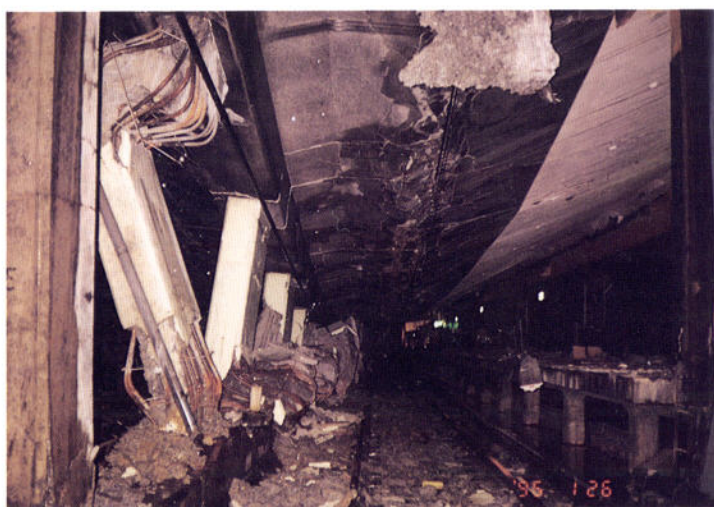
写真-6.2
神戸高速鉄道大開駅
地下鉄ボックスラ
ーメン中柱の破壊状況

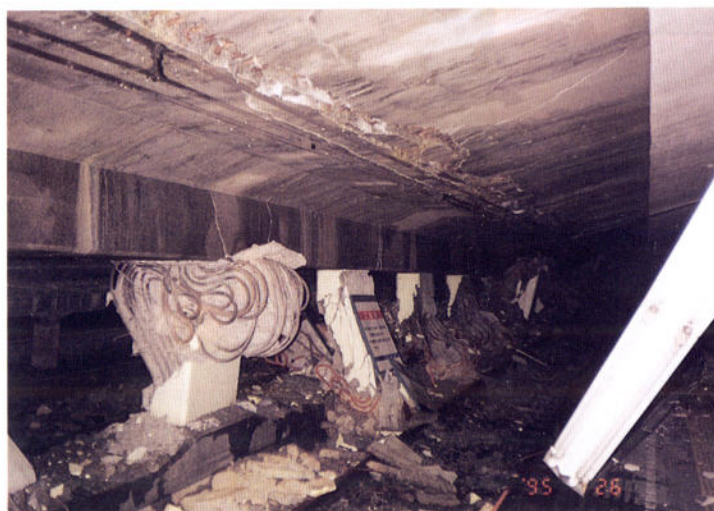
写真-6.3
同上

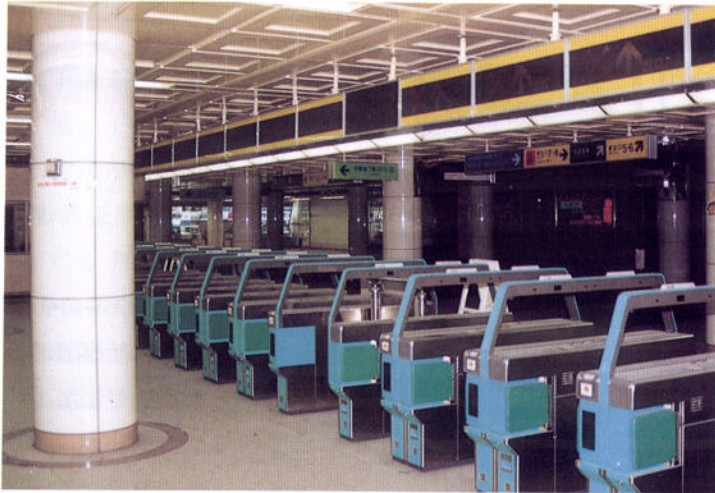
写真-6.4

神戸市地下鉄三宮駅
3層3径間ボックス
ラーメンの3層部；
鋼管支柱構造部は殆
ど損傷がない。

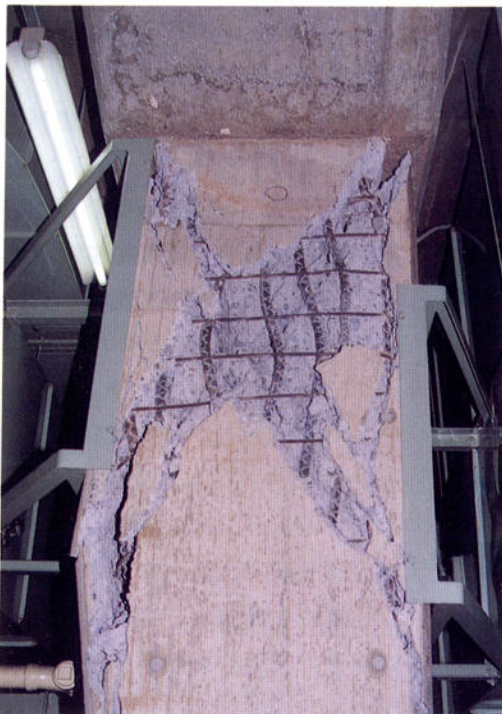
写真-6.5

また市営地下鉄の三宮駅や上沢駅では鉄筋コンクリート柱が被災している他、側壁や上下床スラブにもひび割れが発生した。しかし、鋼製の柱には被害が認められておらず、またシールドトンネルをはじめとして一般トンネル部の損傷は少ない。

神戸市地下鉄三宮3層のボックスラ
ーメンのうち
3層部のRC支柱の破壊状況

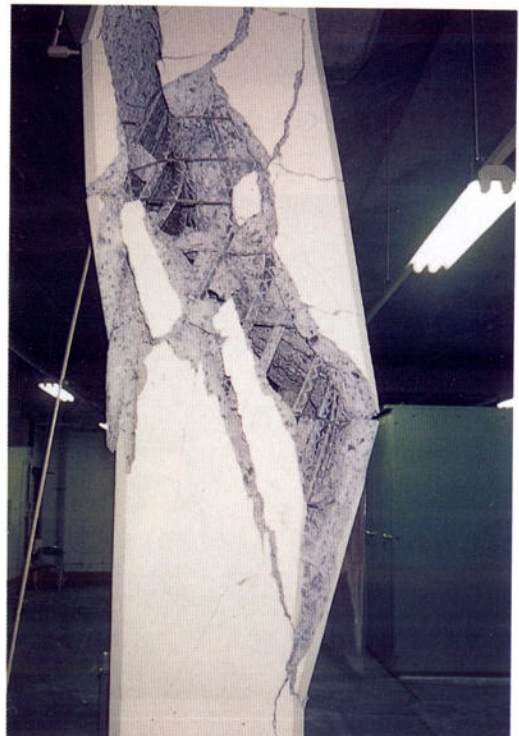
写真-6.6

神戸市地下鉄上沢駅
RCラーメン支柱の
破壊状況

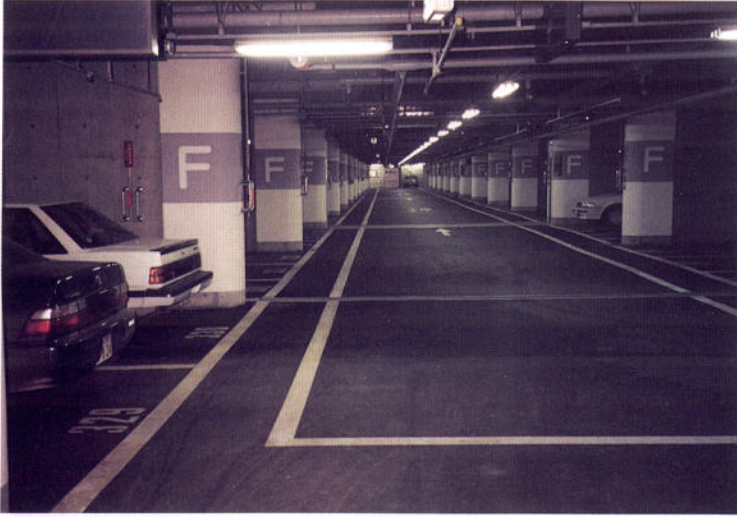
地下駐車場の状況を六甲アイランドについてみると、島へのアクセス橋や港湾施設にはかなり被害が出ているが、地下駐車場には全くと言っていいほど被害が見られない。

写真－6.7
公園地下駐車場

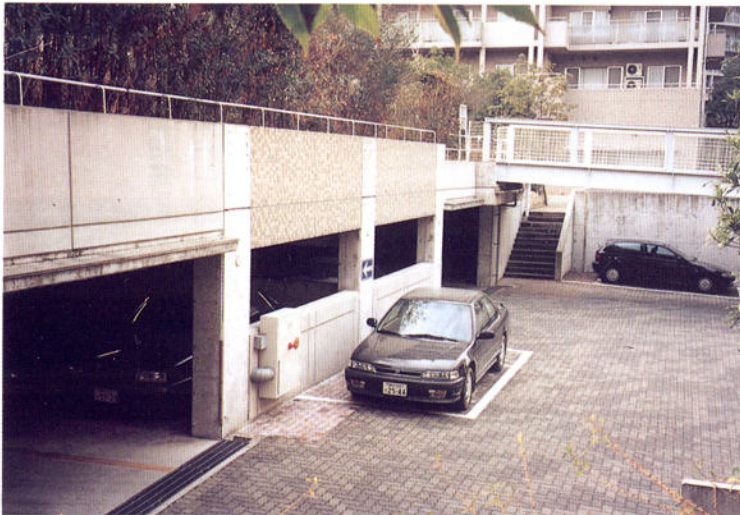
写真－6.8
高層ビル群にある地下
下駐車場

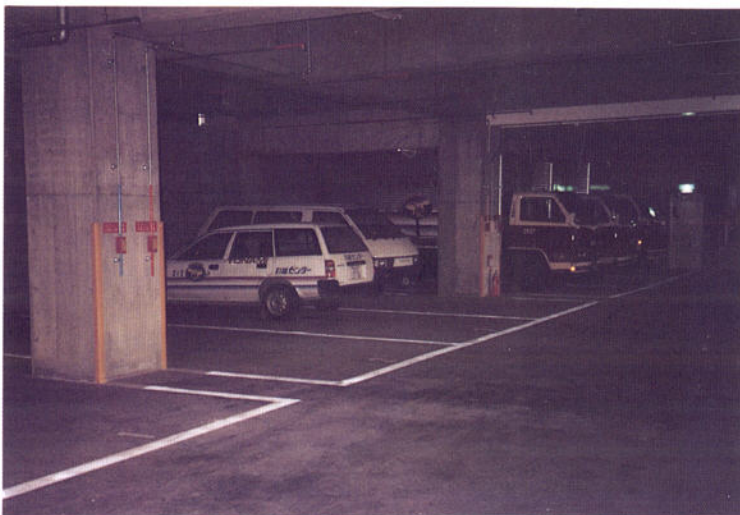
写真－6.9
物流施設の地下駐車
場

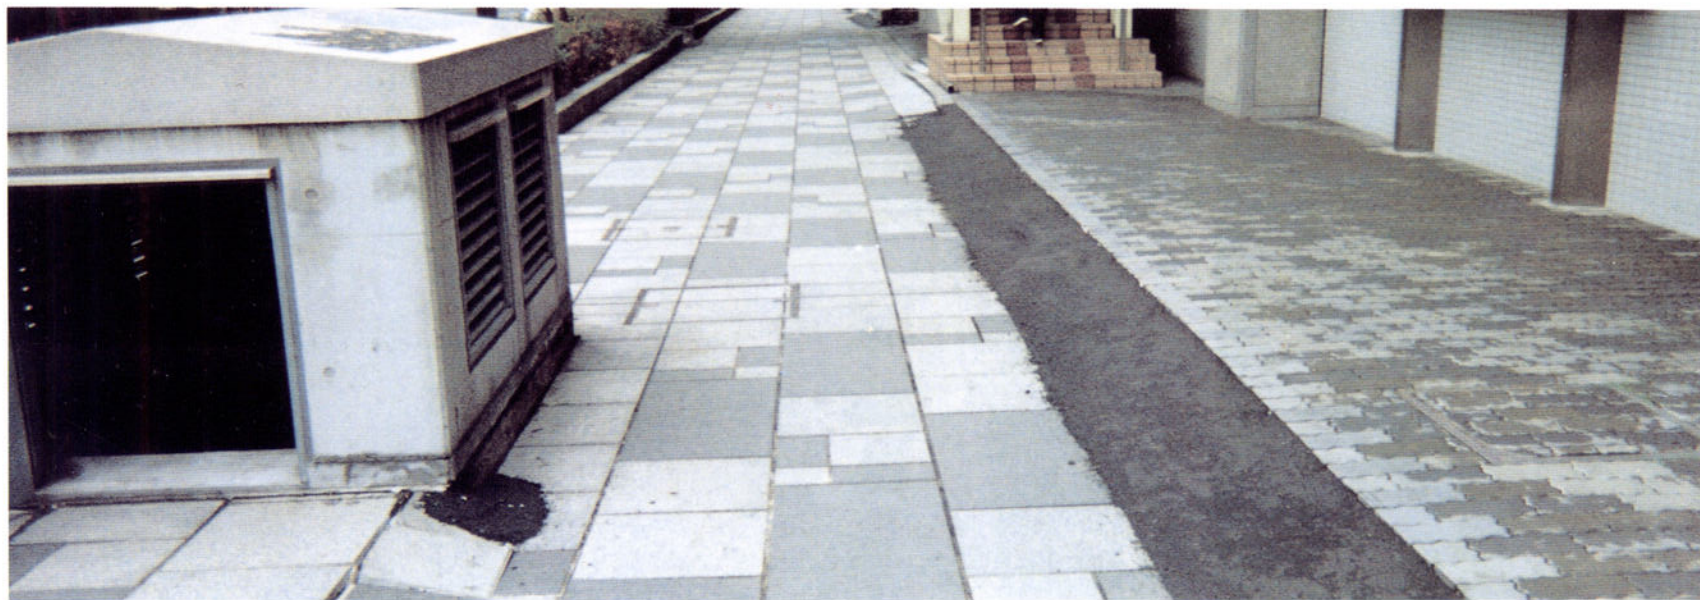
共同溝の直上部の地表面は出入口付近で若干沈下があるものの大規模な変形を生じていない。また、出入口部の損傷もない。(写真6.10) 共同溝は2種地盤の比較的良好な地盤に設置されているため大規模な変形が生じなかったと考えられる。共同溝上面の沈下は、ブロック舗装であり十分な転圧がなされていないため、土砂が移動したものと思われる。

写真-6.10 神戸市海岸通り七丁目付近
共同溝出入口部構造物の損傷なし

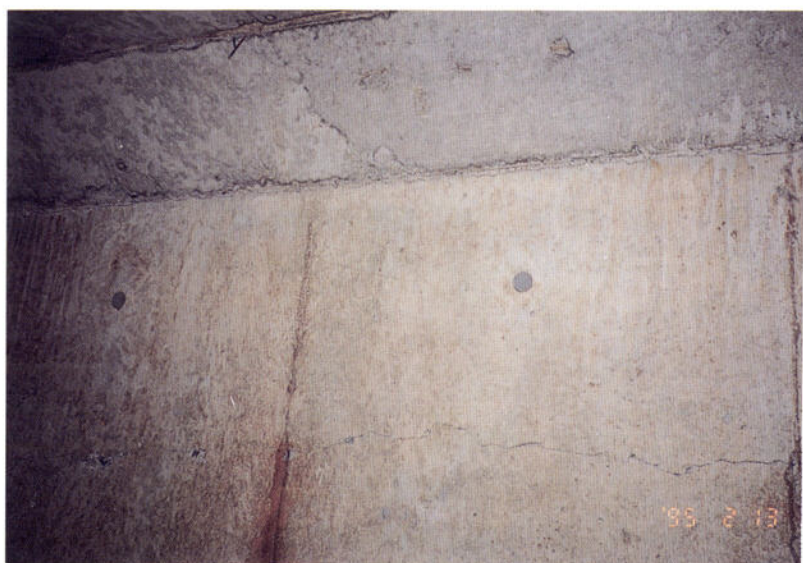
写真-6.11 神戸市海岸通り
七丁目付近

共同溝内部では、ハンチと側壁中央で縦断方向にせん断クラックが生じている箇所と(写真6.11)、特殊部の立ち上がり壁で斜方向に、せん断クラックが生じている箇所が存在する。(写真6.12) 縦断方向にせん断クラックが生じている箇所は、断面方向に過大な水平力が作用した事を示している。また、特殊部の立ち上がり壁で斜方向のせん断クラックは鉛直方向に大きな荷重が作用したものと推測できる。これは、共同溝が鉛直方向上下に振動したものと考えられる。全体的に共同溝の損傷程度は軽微であり、耐震性には優れていると考えられる。

共同溝側壁
水平方向にクラックが発生

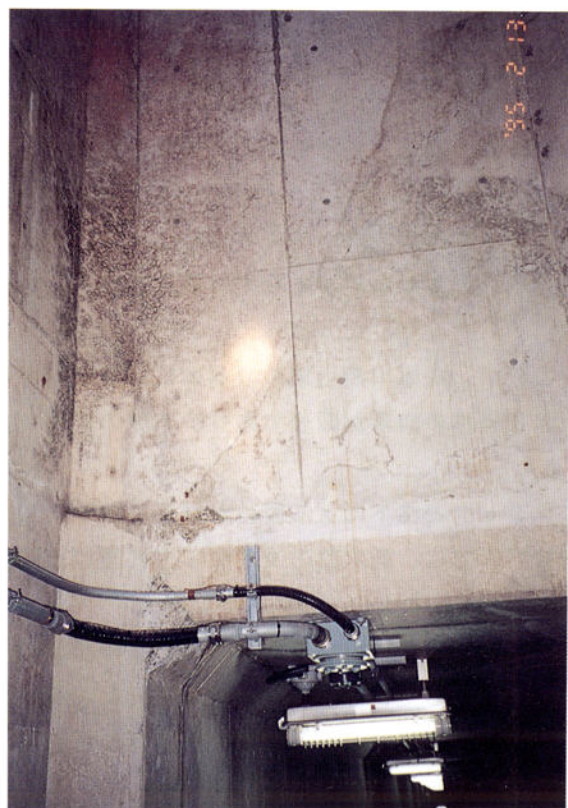
写真-6.12 神戸市海岸通り
七丁目付近

共同溝特殊部立ち上り壁斜方向に
クラックが発生
