8. 鉄道施設の復旧

(2) 復旧仕様・工法

(3) 鉄道施設の復旧

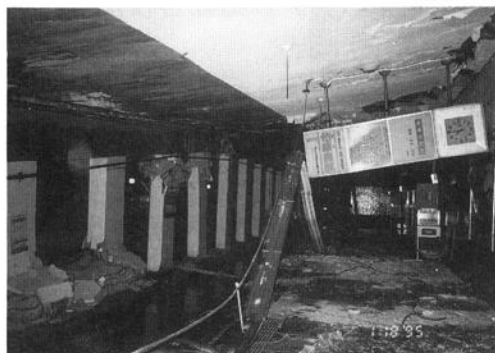
写真-V.8.1 大開駅の被災状況

今回の地震によって、大開駅は中柱が圧潰して崩壊したが、この柱の破壊は地震時の表層地盤の振動によって上床版と下床版との間に相対変位が生じ、柱の変形がこれに追従できずに破壊したものである。中柱に水平力を加えると約2cmの相対変位で降伏する。また、中柱及び側壁の耐力を計算で求めると下表の通りとなるが、中柱のせん断耐力は、曲げ破壊時のせん断耐力と同程度の値となっており、中柱は曲げまたはせん断により破壊したものと推定される。

神戸高速東西線の大開駅部は、中柱が破壊し中央部が線路に沿って圧壊し、道路が陥没するなど甚大な被害を受けたため、復旧にあたっては、道路面より開削し、下床版を除くトンネルく体を再構築して復旧した。開削トンネルを再構築する前に、破壊した構造物を撤去しなければならないが、この撤去に時間を要するため、まず、一次分割復旧計画として側壁の取壊し・撤去までの方法を承認し、トンネルの設計は「特別仕様」がまとまった段階で行った。

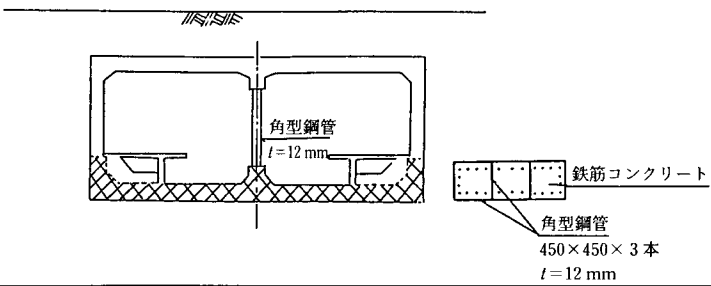
図-V.8.6 再構築による開削トンネルの復旧方法

再構築するトンネルは、「特別仕様」に基づき設計されており、今回の地震の最大地震動に耐える構造であることを確認した。

なお、トンネルの中柱については、角型鋼管(厚さ12mm)を建植し、その中に鉄筋コンクリート柱を構築した。

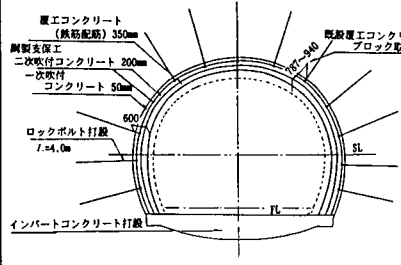
図-V.8.7 山岳トンネルの主な復旧方法

トンネル覆工コンクリートに比較的大きなクラックが発生した神戸電鉄有馬線の東山トンネルなどは、被災した覆工を取り壊して新設したが、この際、ロックボルトを打設する等、当初の設計よりも支保および覆工を強化した。また、山陽新幹線六甲トンネルにおいては、覆工コンクリートの剥離・剥落など損傷した部分を樹脂注入および無収縮モルタル等で補修したうえで、ロックボルトを打設し、また炭素繊維シートを貼り付けることにより覆工コンクリート修復した。

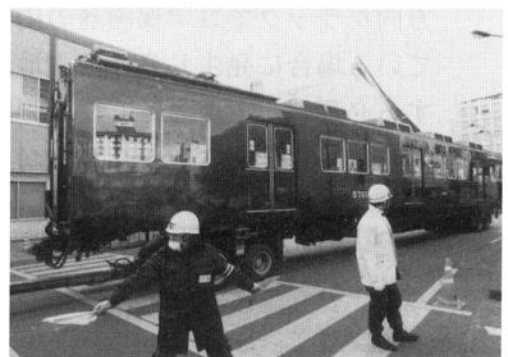
写真-V.8.4 道路上を輸送される車両

また、工事事務所用地確保のため都市公園の長期にわたる借用の許可、鉄道車両の道路運搬に際しパトカーの先導、さらには、代替バスの運行に際してバス優先レーンの設置、臨時バス停の確保等、警察や国、県、市の道路管理者の全面的な協力が行われた。
