### 2-3 ガラスの破損による二次災害について

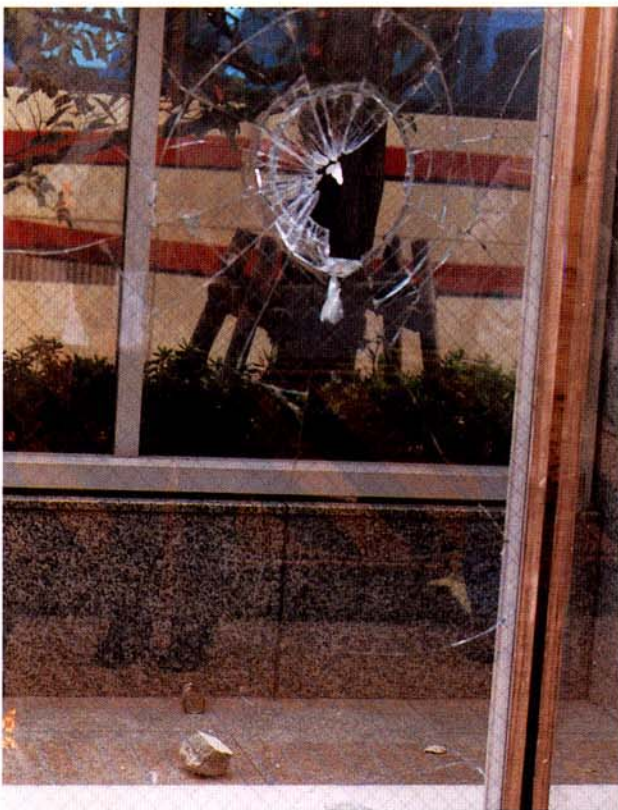
写真2-3-1 外部から飛来した物体による破損例

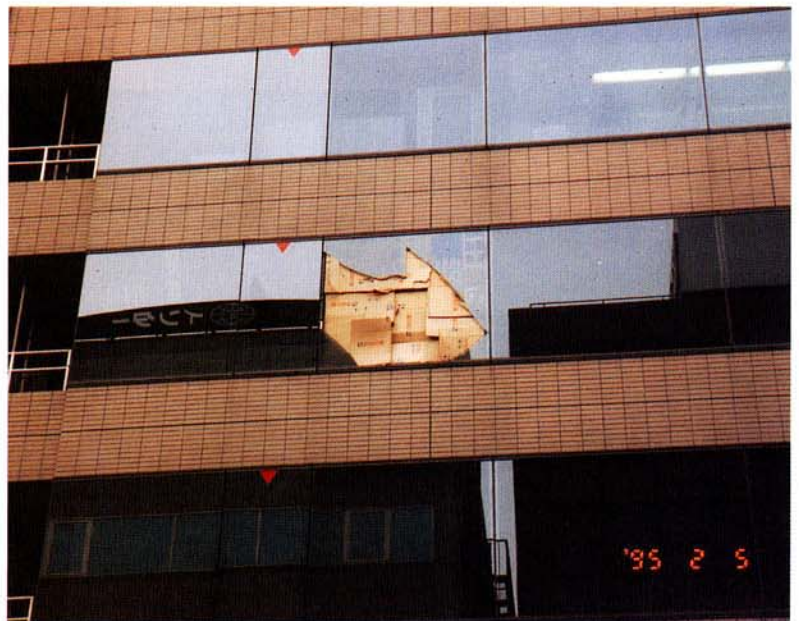
写真2-3-2 内部からの物体衝突による破損例
