# 応急復旧の経緯

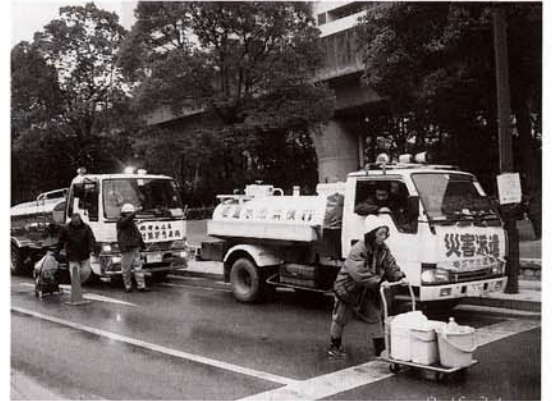
## ●通水率の推移

全国の皆さんからご協力をいただき、試験通水を実施しつつ復旧に努めた結果、震災11日後の1月28日に全市の復旧率が50%を超えました。その後、2月28日には家屋倒壊、道路陥没の著しい地域や臨海部を除いて、ほぼ復旧し、通水率は93.6%まで回復しました。

3月末には一部の臨海部を除いた市内全域で応急復旧を終え、正常な状況に戻りつつあります。
